# 主风机电源快切功能的探讨与实现

文/中国石油长庆石化公司 展望 张振宇 李倩

某公司催化裂化装置主风机电源系统近年来在电缆、开关柜电缆接头处出现多次故障，按照催化裂化装置长周期运行的生产要求公司降本增效的发展策略以及目前主风机、备用主风机电源已独立完善的现场条件，对主风机电源进行快切改造，实现主风机电源系统的双备用，提升设备运行可靠性。

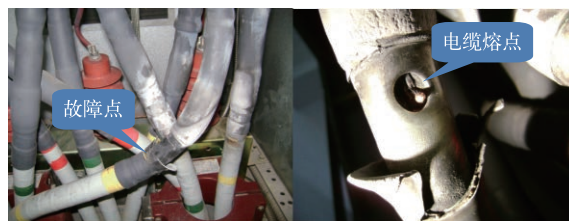
图1 主风机电缆故障图

2) 2009年大检修，检查发现催化配电室主风机进线电缆头绝缘结构破损，铜线已经裸露，电缆即将被击穿，如图1所示。重新制作电缆头，做耐

压试验合格后继续使用。

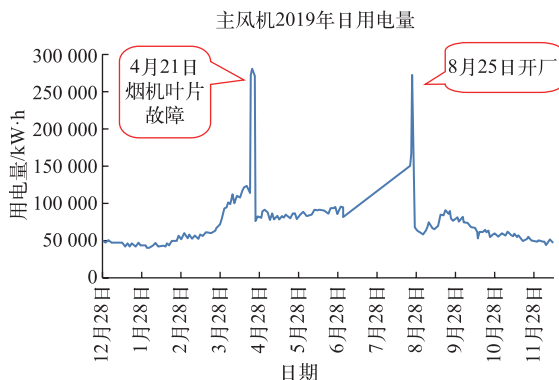
图4 主风机2019年日用电量

如图4所示，2019年烟机整体运行平稳，2019年主风机301天全年平均日用电为71 828 kW·h。除7月5日～8月23日公司大检修，主风机停机外，全年烟机叶片故障检修一次。
