# 橡皮囊压力机典型故障分析与预防性维护

**摘要：**针对瑞典进口的QFC1.4×4-1000橡皮囊压力机的故障率在使用过程中一直居高不下并对出现的几类典型故障及日常预防性维护措施进行研究探讨，从而保证设备长期稳定地运行。

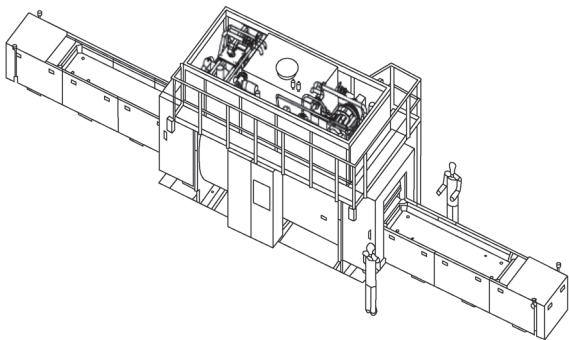
图1 橡皮囊压力机结构示意图

瑞典进口橡皮囊压力机结构如图1所示，采用西门子S7-400PLC，结合软起动、中间继电器等电气元件和液压元件进行运动控制，自动化程度较高，操作简单。设备具有左、右两个矩形工作台，分别

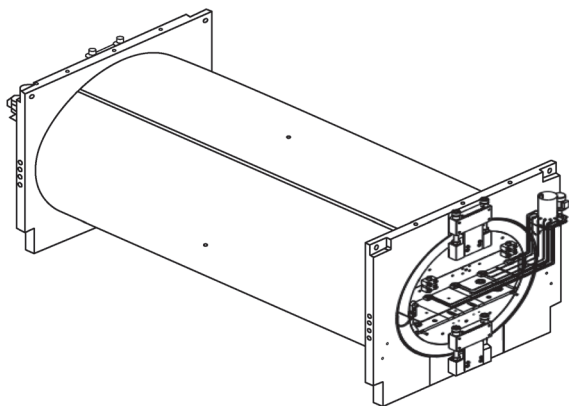
图2 承压筒体

为深压侧及浅压侧，根据所压模具的高度不同，人工进行选择摆放。中间部分为有效工作区，采用圆筒式结构，承压筒体如图2所示。

承压筒体使用合金结构钢制作而成，外表用连续矩形截面的高强度钢丝预应力缠绕（把钢丝预先张拉到规定的应力值，然后将其缠绕到筒体上，提高结构的承载能力），具有很高的静力强度、冲击韧性及疲劳极限。设备自动加工一次零件的具体步骤为：①操作人员在工作台面上摆放好模具及零件后，起动自动循环按钮，工作台自动移入筒体并到达指定位置。②液压系统开始通过管路向安装在筒体内部的橡皮囊内充油，通过压力传感器检测是否充满油液。③液压系统开始加压，橡皮囊逐渐变形挤压工作台表层的橡胶衬垫，摆放在衬垫下方的零件开始贴合模具成形，如图3所示。④液压

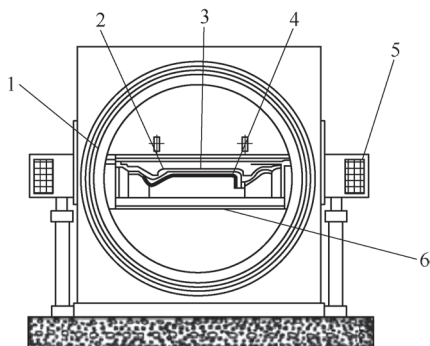
图3 橡皮囊成形工艺

1—绕线筒体 2—橡皮囊 3—液压油 4—板料  
5—缠绕机架 6—移动工作台

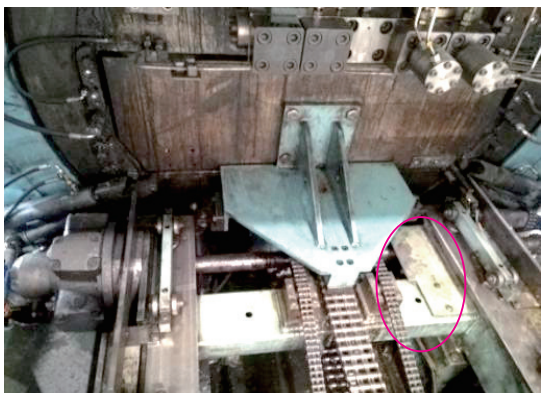
图4 工作台移动机构

工作台的移动机构是通过双向定量液压马达连接轴、齿轮及链条带动工作台前进和后退，同轴上装有编码器（见图4红色圈内盖板下方）检测工作台实时位置。工作台移动的速度和方向是由主液压泵输出压力结合液压阀组进行控制，液压控制原理如图5所示。

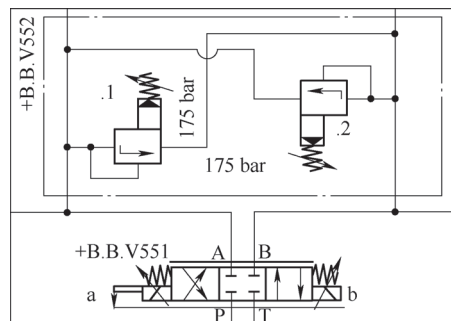
图5 工作台移动液压控制原理

设备曾出现在起动液压系统后工作台自动向一侧移动不受控制的现象，经排查后确认为伺服换向阀阀芯因异物卡死，无法回中位，导致起动液压系统后工作台无法保持停止状态，直接向一侧运动，更换伺服换向阀后恢复正常。同时，还出现过工作台在进出筒体时运行缓慢的现象，引起此现象的因素较多，基本可概括为两大类：一是液压系统输出压力不足，工作台质量10t以上，正常情况下在移动工作台时控制系统设定液压系统的输出压力值应达到120bar左右，若液压系统的输出压力过低则可能造成工作台移动缓慢。二是工作台本体结构为金属框，两侧装有固定侧板（由弹簧钢制作而成），内部有橡胶块与之连接，如图6所示。工作台在进出筒体时与筒体两侧侧板有刮蹭，机械部件相互干涉，导致工作台移动受阻。工作台在进出筒体时两侧与筒体侧板的间距应 $\geq 1\text{mm}$ ，可在工作台移动至筒体中间位置时使用塞尺进行间隙测量，如图7所示。造成干涉的原因有多种，筒体两边侧板未到位导致间距变小，工作台侧板长期受压变形，工作台固定侧板上安装的小弹片断裂导致工作台侧板回弹力不足未回位，以及破碎的小橡胶块挤进工作台侧板内侧导致工作台间距变大等原因都可能造成工作台与筒

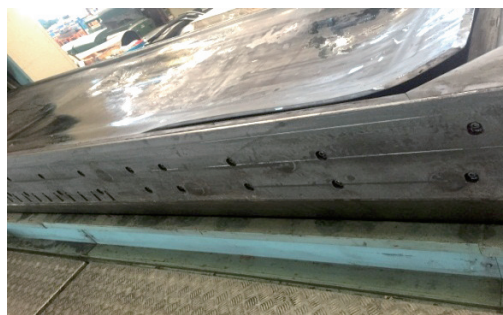
图6 工作台

体侧板干涉，从而移动受阻，运行缓慢甚至卡死。

(1) 部件的润滑 定期检查润滑泵润滑脂位置，各电动机定期添加润滑脂，工作侧板定期涂抹二硫化钼润滑脂，同时应定期检测工作台与筒体

侧板的间隙，防止金属部件出现不可逆的损伤。

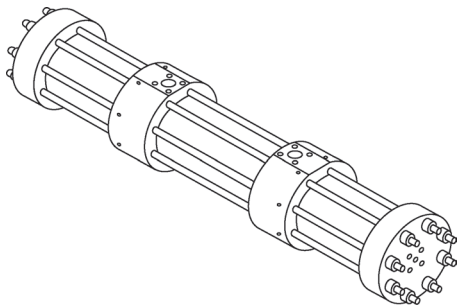
图8 增压器

液压系统通过单液压泵一级加压可达到275bar，通过增压器二级加压最高可达到1000bar。设备所使用的增压器为双作用增压器，如图8所示，中间为低压腔，两端为高压腔（高压腔体外部有钢丝缠绕），增压器活塞在换向阀的控制下执行左右往复运动，持续不断地输出高压油。

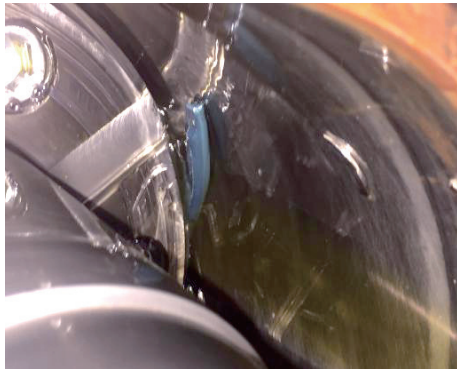
图9 增压器内部密封件老化破裂

设备出现过无法达到高压、增压速率慢的现象，一般引起该现象的主要原因有以下两种。一是在起动增压器增压后，主液压泵输出压力与系统压力基本成线性关系，目标压力越高，主液压泵输出至增压器推动活塞的压力越高。由于主液压泵内泄或主液压泵压力控制阀阀芯磨损等原因，导致主液压泵输出压力较低，增压速率慢甚至无法达到高压。二是经长期使用后，增压器内部密封件老化破裂，如图9所示，产生内部泄漏，导致系统无法达到高压。需要注意的是，增压器是设备的核心部件，在拆解增压器更换密封件的过程中，需要使用槽钢、扭力扳手和长拉杆等专用工具，增压器上的每个紧固螺栓均有扭矩要求，如8根长螺杆上的超级螺栓扭矩要求为385N·m，必须根据扭矩要求进行拆

装，确保安装质量。

(3) 易损部件的更换 主要针对液压管路的接头密封件、增压器内部密封件及液压单向阀的内部密封件等。

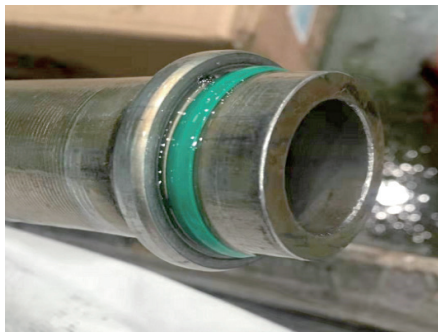
图10 充油管路原密封形式

在大型液压设备中，液压管路泄漏是常见现象，一般由于管路接头松动、密封件老化失效引起。该设备在增压器的充油管路三通连接处及高压出油管路锥面密封处出现过泄漏现象。增压器充油管路在三通连接处原采用一种特殊的24°密封圈卡套式密封，如图10所示。造成泄漏的原因主要是由于管路密封平台疲劳开裂、密封元件老化失效导致。考虑到密封备件的难采购性以及后期的维护，对此部分液压管路进行改造，使用材质为E235N的EO精密无缝钢管加工重新制作充油管路，将三通连接处的密封形式更改为常见的EO-2型卡套密封，改造后效果良好，无泄漏情况。增压器高压出油管路（耐压1200bar）用于连接增压器两高压腔体，结构为U形，密封形式采用60°锥面硬密封，如图11所示，此处泄漏是由于密封面磨损导致公母接触面无法完全贴合，曾尝试研磨锥面修复，但效果不佳，故重新制作高压管路，密封形式保持不变，但在制作过程中对高压管路的结构进行了优化，由原来的一体式改造为通过L形转接块进行连接，便于后期维修更换。

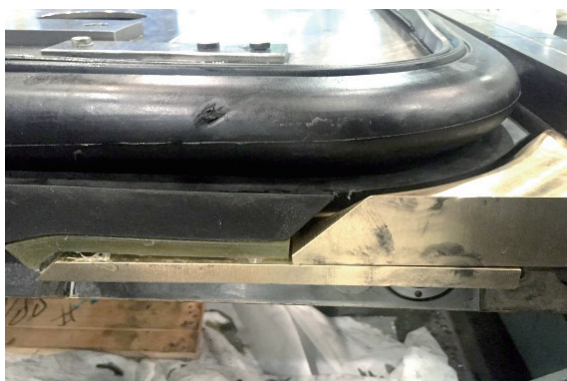
图12 橡皮囊组件

橡皮囊组件由橡皮囊、密封圈、PU拐角、PU侧条及铜拐角等部件组成，如图12所示，安装在筒体内部上方，其中橡皮囊、密封圈及PU拐角是易损部件，一旦损坏则需要整体拆卸，再进行部件更换，而易损部件的使用寿命主要取决于设备的平均使用压力、次数。由于橡皮囊价格昂贵，采购周期长，若发生意外事件造成橡皮囊出现裂痕、穿透性小洞等而又无备件储备的情况下，可尝试使用热硫化方法进行人工修补，当然修补完成后的橡皮囊不宜再进行高压使用。

(4) 对操作人员严格要求 零件模具应均匀摆放，防止橡皮囊因长期变形不均匀导致其使用寿命缩短。
