# 减速机行星齿轮的断齿分析

**摘要：**通过对断齿失效零件的分析，确定了断齿失效的主要原因是轮齿次表面组织与心部组织局部粗大，晶粒度存在混晶。针对混晶产生的原因，提出了相应地改进措施。

某减速机行星齿轮在使用中出现断齿事故，该行星齿轮的材质为20MnCr5，热处理工艺为渗碳+淬火+回火。本文运用金相检验等方法综合分析行星齿轮失效断齿的原因，并提出预防改进措施。

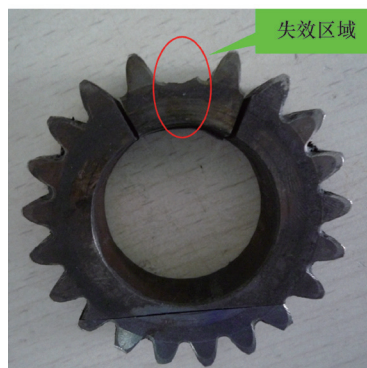
(1) 宏观形貌 该行星齿轮的失效形式主要为一个轮齿沿着齿根完全断裂，另外在断裂轮齿附近有两轮齿的齿顶出现小块崩裂现象，这可能是断裂轮齿失效后挤压碰撞造成的。失效行星齿轮宏观形貌如图1所示。其余轮齿表面均完好，接触区磨损正常，没有明显的机械加工缺陷。检查齿面、齿根，未发现明显的机械加工缺陷，齿根未见凸台，齿部表面粗糙度符合技术要求。

(2) 断口形貌特征及断裂模式 经观察，失效轮齿沿齿根部脆断，断口宏观上没有裂纹源，断口附近无明显的变形，断面结构较粗，由此可见，该断裂模式为一次性快速断裂，而非疲劳断裂。断口

宏观形貌如图2所示。

图1 行星齿轮宏观形貌

图2 断口宏观形貌

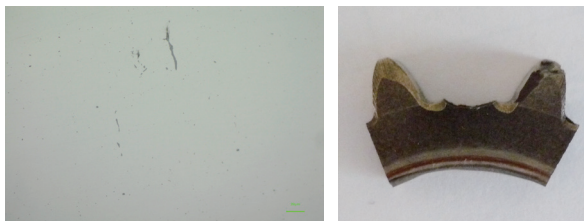
(2) 非金属夹杂物 根据GB/T 10561—2005《钢中非金属夹杂物含量的测定 标准评级图显微检验法》标准对非金属夹杂物进行检测与评定，结果见表2和图3。

截取断裂轮齿附近3连齿，沿齿宽方向中间切开作为检测面，如图4所示。

图3 非金属夹杂物 (500×) 图4 本体截取样品形貌

非金属夹杂物A类硫化物相对较多，且局部集中，夹杂物的存在破坏了金属基体的连续性，对强度影响较小，但对钢的韧性危害较大，会使韧性降低。夹杂物的存在易造成应力集中，促进疲劳裂纹的产生，并在一定条件下扩展，从而加速疲劳破坏的过程<sup>[1]</sup>。由于该断裂模式为一次性快速断裂，而非疲劳断裂，所以此次断齿与非金属夹杂物无直接关系，但会存在潜在失效风险。

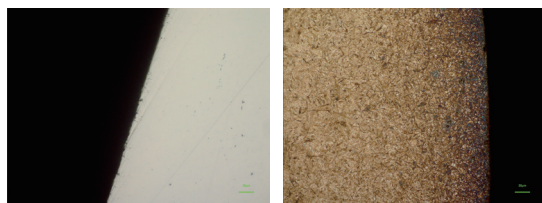
图5 本体金相组织 (500×)

(1) 表面组织 本体截取样品的检测面，经磨制抛光后检测，节圆处因已磨齿而无晶界内氧化，齿根处晶界内氧化为12μm，如图5a所示。用4%硝酸酒精溶液腐蚀后，按照JB/T 6141.3—1992《重载齿轮 渗碳金相检验》检测表面金相组织，结果见表3，金相组织如图5b、图5c所示。

a) 齿根内氧化

b) 节圆表面组织

c) 齿根表面组织

从以上检测结果可以看出，失效行星齿轮的表面热处理质量较好，没有异常。但是次表面马氏体组织比表面粗大，马氏体针局部较长，如图6所示。

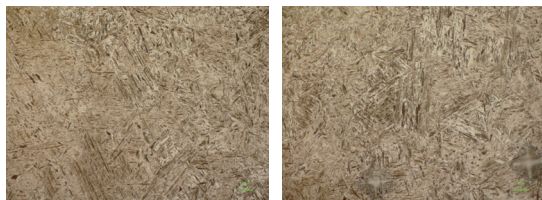
图6 次表面组织 (500×)

a) 节圆

b) 齿根

(3) 热处理质量 失效行星齿轮的表面热处理质量较好，没有异常。但是次表面和心部马氏体组织局部较粗大，马氏体针较长，马氏体粗大容易在次生及初生马氏体间形成微裂纹，降低表面冲击韧度。

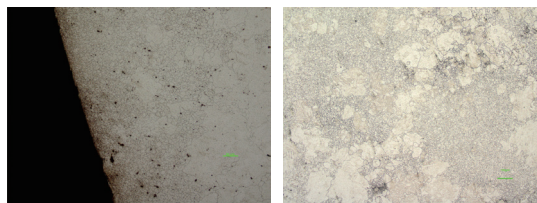
图8 晶粒度

(4) 实际晶粒度检测 经过饱和苦味酸水溶液浸蚀后，按照标准GB/T 6394—2002《金属平均晶粒度测定方法》对齿轮实际晶粒度进行检测，表面晶粒度为9.5级，次表面及心部为2.0~9.5级，出现混晶，如图8所示。

a) 表面晶粒度 (200×)

b) 心部晶粒度 (100×)

齿轮次表面及心部实际晶粒度为2.0~9.5级，出现混晶，这与局部马氏体粗大相符。混晶的存在大大降低了齿轮的强韧性，一旦遇到强烈冲击，将出现瞬时断裂，从而使齿轮早期失效<sup>[2]</sup>。

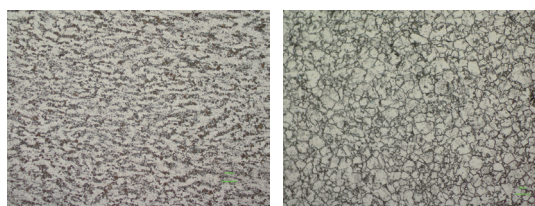
图9 断齿混晶试块金相组织

为了寻找混晶产生的原因，先将断齿混晶试块进行860℃保温2h后空冷，正火后得到的组织为较均匀的铁素体+珠光体的平衡组织（见图9a）；然后加热到930℃保温5h水淬，用饱和苦味酸水溶液腐蚀后晶粒度8.5级（见图9b），说明钢锭为本质细晶粒钢。由此说明，混晶的产生是因钢锭锻造完成后未进行细化晶粒的正火或正火不充分导致产品热处理后组织遗传而造成的。锻造后正火可细化晶粒，获

a) 正火组织 (100×) b) 晶粒度 (500×)

得比较均匀的组织 and 性能，不仅可为后续热处理工艺提供适宜的组织状态，还可消除粗大组织等某些热处理缺陷<sup>[3]</sup>。因此，为了改善金属材料的切削加工性能、热处理工艺性能，消除某些缺陷，建议进行充分适宜的正火处理。

4) 混晶是钢材一种较严重的内部缺陷，锻造后需采用适宜的正火工艺来细化晶粒，消除组织遗

传, 达到消除混晶及晶粒粗大的问题。
