# 不锈钢气体渗氮裂纹的控制

游平平, 张志贵, 徒玉龙

南京机电液压工程研究中心 江苏南京 211106

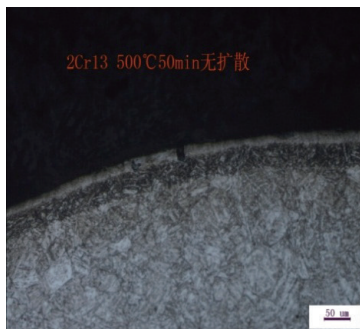
图1 2Cr13钢强渗50min无扩散金相组织

1) 试验1：无扩散段试验。取消第4段扩散工序，对比第3段强渗工序调整对裂纹的影响。图1是2Cr13钢强渗50min的金相组织，图2是2Cr13钢强渗2.5h后的金相组织。

从试验1调整强渗时间无扩散工艺对比可以看到，渗氮层表面均出现了渗层脱落现象，图2比图1中的渗层组织脱落更严重，因此增加强渗时间会增加边沿脱落的风险。图1、图2中的渗层组织都出现了明显的白亮层，为不合格组织。试验表明，强渗容易形成高脆性的渗氮层，强渗时间越长，脆性越大。

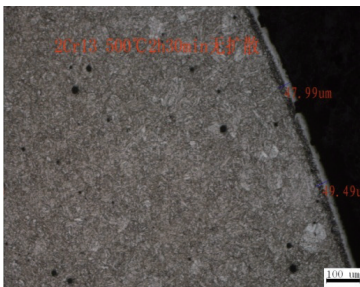
图2 2Cr13钢强渗2.5h无扩散金相组织

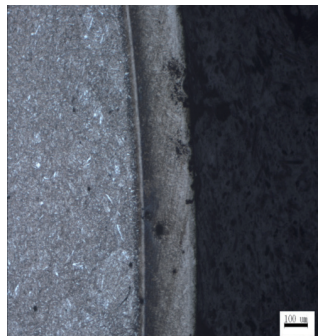
图3 2Cr13钢1<sup>#</sup>试样渗氮金相组织

2) 试验2：按常用工艺强渗处理和扩散。试验2三种试样同炉，渗氮工艺采用强渗 $500^\circ\text{C} \times 1.5\text{h}$ ，扩散 $570^\circ\text{C} \times 22.5\text{h}$ 。图3为2Cr13钢1<sup>#</sup>试样渗氮金相

从图3~图5可以看出，采用扩散工艺后，所有渗层组织都消除了白亮层，图3未见明显裂纹，表层有脱落现象，图4未见明显裂纹，表层有脱落现象（表层脆性大，抛光形成的脱落），图5能见到渗层裂纹。

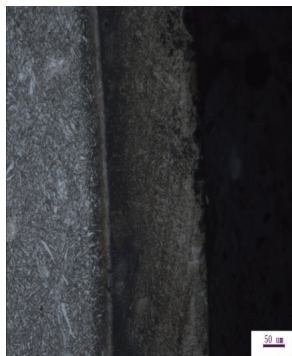
图4 1Cr11Ni2W2MoV钢2<sup>#</sup>试样渗氮金相组织

组织，图4为1Cr11Ni2W2MoV钢2<sup>#</sup>试样渗氮金相组织，图5为1Cr11Ni2W2MoV钢3<sup>#</sup>试样渗氮金相组织。

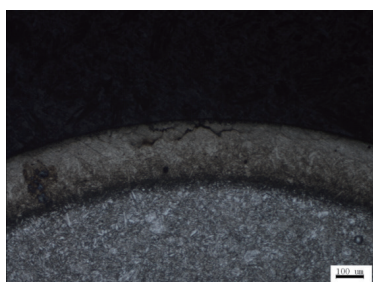
图5 1Cr11Ni2W2MoV钢3<sup>#</sup>试样渗氮金相组织

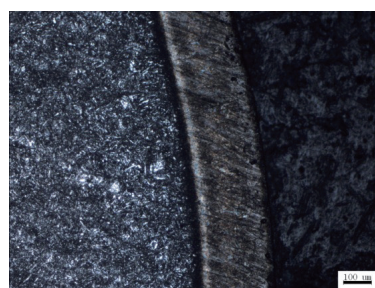
图7 工艺改进后1Cr11Ni2W2MoV钢2<sup>#</sup>试样金相组织

将经过调质处理的不锈钢试件进行渗氮处理，第3段强渗时间改为45min， $K_N=0.5\%$ ，扩散时间为30h，三种试件进行同炉渗氮试验。图6为工艺改进后2Cr13钢1<sup>#</sup>试样渗氮金相组织，图7为工艺改进后1Cr11Ni2W2MoV钢2<sup>#</sup>试样金相组织，图8为工艺改进后1Cr11Ni2W2MoV钢3<sup>#</sup>试样金相组织。

从图6~图8可以看出，渗氮层表面都没有出现裂纹，抛光处理后表层也没有出现明显的脱落现象。脆性检查均为I级。
