# 核电CV无轨导机器人焊接接头组织及性能研究

中国核工业第二二建设有限公司 湖北武汉 430051

**摘要:** 采用无轨导机器人新设备对三代核电AP1000 CV筒体钢制安全壳SA738 Gr.B板进行焊接, 并对焊接接头微观组织进行观察与力学性能检测。结果表明: 焊后整体外观成形良好, 宏观上无明显缺陷产生, 内部检测均合格, 理化检测符合验收标准, 证明无轨导焊接机器人新焊接工艺能够满足SA738 Gr.B钢板的焊接成形技术要求, 可适用于核电领域的焊接。

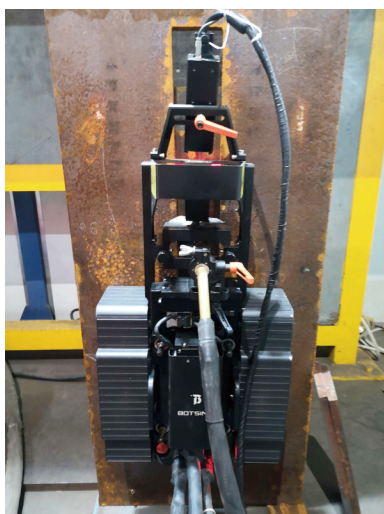
图3 无导轨爬行机器人

焊接设备选用BOT-WTA10-421型无导轨机器人，搭载熔化极自动气体保护焊枪，如图3所示。该设备可通过调整履带上磁体的距离实现不同磁力大小的调整，保证设备在工件上的正常吸附。采用的焊接参数见表3。

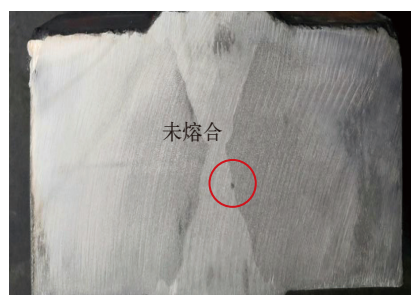
图5 焊缝根部熔合情况

试验前期进行了大量的焊接试验，参数调整前主要出现的焊接缺陷为焊缝与母材金属未熔合（见图5a）。通过分析，摆动停留时间及焊接速度是影响熔合质量的重要因素。图5b为改变相应参数，即略微增加停留时间以及适当降低在焊接过程中的焊接速度后，使焊缝金属与母材得到了良好的熔合。分析认为增加了停留时间以及在降低焊接速度后，实质上增加了电弧对母材的熔化作用，同时熔敷金属能更好地流动。

a) 参数调整前

b) 参数调整后

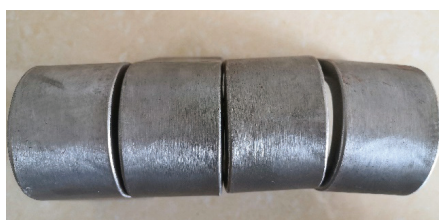
图6 试件侧弯受拉面

通过弯曲试验来进一步观察焊接试件中可能存在缺陷分布情况，4件侧弯试件试验后状态如图6所示。在弯曲180°时，接头的受拉面没有可见缺陷，说明接头整体性能良好。
