# S22253双相不锈钢管板与S30408钢换热管 手工TIG填丝焊接工艺研究

德阳东汽电站机械制造有限公司 四川德阳 618200

**摘要：**管板采用S22253双相不锈钢锻件加工而成，换热管材质为S30408钢管，管子管板连接采用手工TIG填丝焊。为了得到质量稳定的焊缝，管板管孔提高了加工精度并倒角；通过对材料化学成分的分析，选用合理的焊接参数和焊接方法。焊接接头焊缝通过目视及渗透检测没有发现裂纹及表面缺欠；用扫描电镜观察，焊接接头的耐晶间腐蚀性能良好。通过宏观金相试样检测及焊脚厚度的测定，结果符合判定标准；通过焊后对管内孔收缩量的测量，结果符合要求。生产实践证明，所选用的焊接工艺切实可行，对生产具有指导意义。

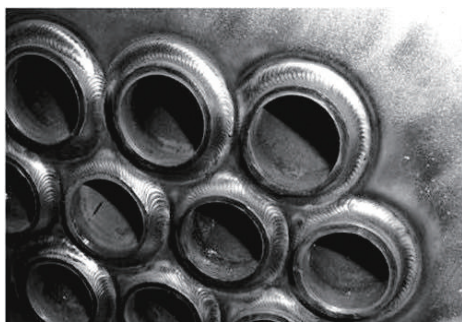
1) 对焊件进行目视检测，焊缝外观圆滑美观，焊肉饱满无凹坑，成形良好，无焊瘤、裂纹、气孔、咬边及夹渣等缺陷，实物如图3所示。焊后接头焊缝表面有部分氧化，附有金黄色金属色氧化薄膜，用不锈钢刷清理去除后露出银白色金属光泽，

图3 焊件实物

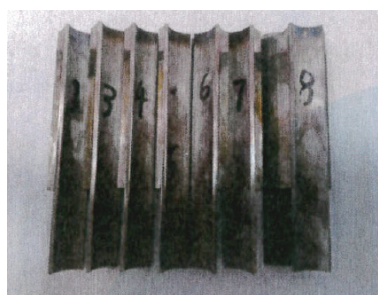
4) 宏观金相及角焊缝厚度检查, 观察8个试样截面的宏观金相, 焊缝根部未见裂纹和未熔合等缺欠, 试样如图4所示。8个试样角焊缝厚度测定结果见表5。

图4 金相试样
