# 干式变压器匝间短路故障分析与处理

文/何宏理

上海外高桥万国数据科技发展有限公司

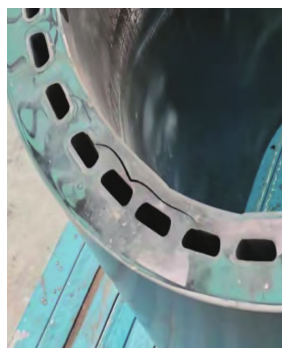
变压器返厂后，对高压线圈解体后发现树脂端面和内壁膨胀开裂，如图1、图2所示。将线圈膨胀的内层树脂剥离，将线圈几处开裂部位的内层树脂剥离，逐层揭开导线，最终在线圈背部（低压侧位置）发现短路点，短路位置位于第二层导线处，如图3所示。导体灼烧情况如图4所示，根据情况判断为匝间短路。

图1 端面树脂开裂

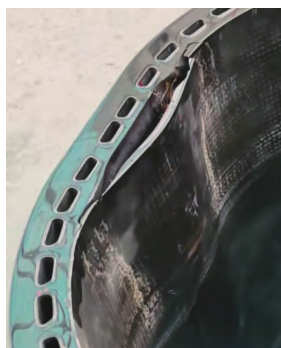
图2 内壁树脂开裂

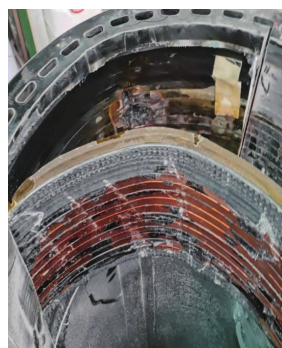
图3 短路点位于第二层导线

从解剖过程观察到，正常部位导体环氧树脂在层间和导体匝间渗透充分。短路部位出现连续五匝导体有烧蚀，其中最严重部位三匝导体完全熔断，可以确认该处是故障始发位置。由此推断引起故障的直接原因为C相高压线圈第二层导体匝间短路，形成短路电流，短路导体急速发热，烧毁层间绝缘，造成一二及二三层层间短路，如图5所示，产生的热能从线圈内壁上部端部释放，导致线圈内壁上部端部及相对应的低压线圈表面出现炭黑现象。

由此推断，这次浇注报警时，下料树脂与固化剂配比异常，刚好注入到线圈故障部位，导致该部位树脂与线材绝缘层融合性变差，长期运行，产生气穴，造成局部放电。长时间的局部放电导致了线圈内部绝缘性能缓慢下降，当绝缘性下降到达临界点时，绝缘被击穿，最终引起导体匝间短路故障，

综上所述，本次故障的根本原因为浇筑树脂配比异常导致局部放电超标，最终造成匝间短路，变压器故障停运。

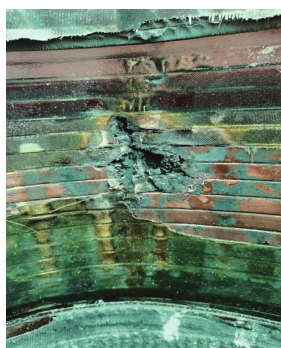
图4 导线熔断情况

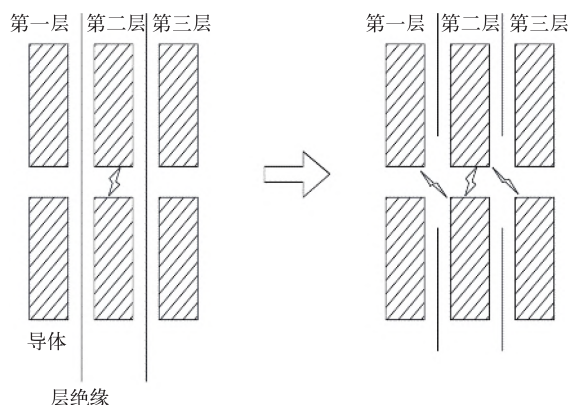
图5 层间短路示意图

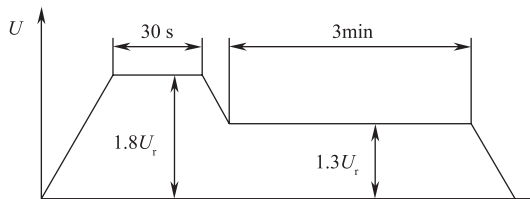
考虑到变压器已运行3年，先对变压器进行局部放电试验，当局部放电量检测值小于标准值10 pC时，再进行感应耐压试验，防止先进行感应耐压试验直接将绝缘击穿。局部放电试验加压程序如图6所示（ $U_r$ 为额定电压10 kV）。感应耐压试验按照出厂交流耐压的70%（20 kV）进行。

图6 局部放电试验的施加电压程序

为排除同批次生产变压器没有此类隐患故障，变压器制造厂制订了详细完整的计划，对所有同批次在运行变压器进行短时感应耐压（ASCD）和局部放电测量试验。

通过对同批次在运行变压器的局部放电进行试验，未发现局部放电量超标的变压器，排除了此故障为批次纵绝缘质量问题，保障了在运行变压器的安全稳定运行。
