# 500 kV变压器整装转运更换技术与应用

文/赵建永 陈耀标 吕 玮  
浙江省送变电工程有限公司

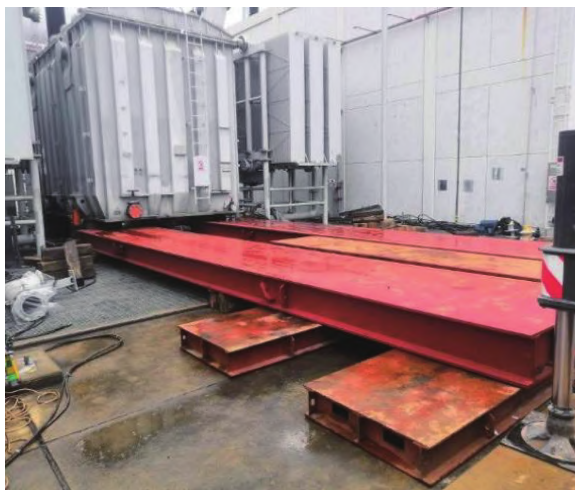
1) 应用组合式变压器临时安装平台。首先对所选位置进行勘察，应确保平台位置地下无管沟、坑道，地面修理平整。采用大型组合梁钢模板搭建临时安装平台，各模块间拼接到位、两侧以重型搭扣锁紧，使之满足主变压器整体安装试验承载、稳定性要求。

图1 变压器临时安装平台

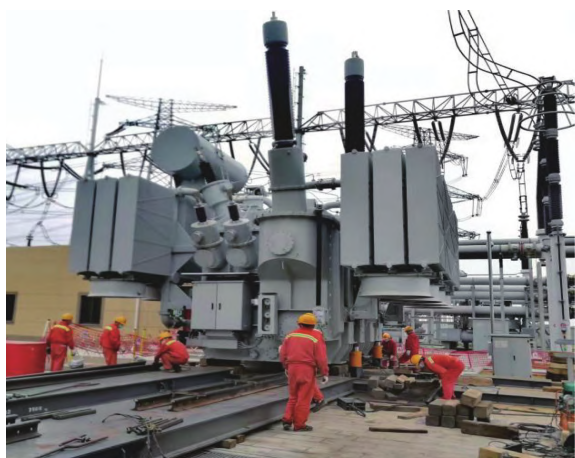
3) 转运沿线加固、重型轨道铺装。对变压器移位转运路线事先须进行地下物勘，查明地下管线、沟坑位置，做好加固保护措施；用沙石或硬木板将坑洼路面填平，上面再密铺厚钢板加固以提升地面承载力；选用平直的50 kg/m重型钢轨铺设滑移轨道，拼长接头两端钢轨应垫在同一木板上，不得有留空。在钢轨滑道上装沉降实时监测系统，可实时灵敏反馈地面沉降情况。变压器临时安装平台如图1所示，重型轨道铺装如图2所示。

图2 重型轨道铺装

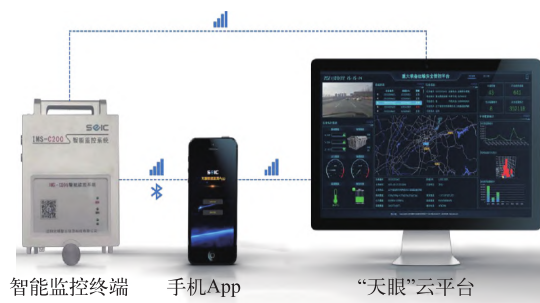
5) 关键参数与作业部位实时监测。由于大型变压器整体的组件多、尺寸大、吨位重及要求高，整体转运作业宜在变压器上同时加装三个振动冲击记录仪，分别安装在变压器本体下部、本体箱体顶部、高压套管上端部的平整位置处。振动记录仪选用IMS-200智能监测终端，它可通过4G远程数据通信以及蓝牙近场通信技术在手机移动端、计算机端实时监测到变压器三维振动值、内部气压、主变压器纵横向倾角、移动速度及温湿度变化。在变压器的顶升位置、滑轨滑板位置等关键位置，套管、散热器等薄弱位置加装可移动的磁吸导管式视频监控装置，监控装置可以通过4G通信实现远程监控，同时通过Light bridge数字无线图传技术支持4个移动端在300 m距离范围内的实时监控（数据延时小于0.08 s），同时作业指挥人员能采用433 M射频遥控器方便地切换摄像头，以便在作业过程中能实时排查异常情况。实时监测过程图如图3所示。

图3 实时监测过程
