# 泵机械密封性能分析和优化改进

**轻烃类机泵密封失效原因分析与改进方案的优化——**本文基于机械密封的特点和工作原理，对国内某炼化公司气体分馏装置机泵机械密封泄漏原因进行了详细的技术分析，提出了合理的改进方案，并且取得了良好的应用效果，为同类型机泵机封设计选型、原因分析、技术改造提供了宝贵的经验。

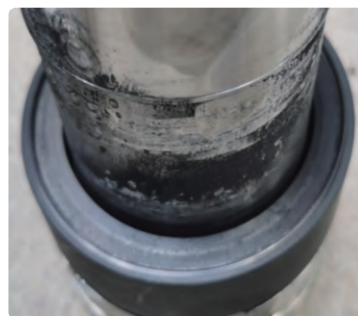
装置投产初期该泵在介质性质满足设计要求及运行工况在性能曲线优选范围内的情况下，机械密封频繁泄漏。该泵在运行过程中，机封本体过热并伴随着尖锐刺耳的摩擦声。经对失效机封拆检，发现首级密封动环磨损严重（动环为碳化硅材质，静环采用硬质合金材质），并且干气至放火炬管线单向阀孔板前堵塞严重（为动环磨损造成）。故判断造成

机械密封失稳的主要原因为首级机封动环与静环未形成有效液膜，运转过程中动静环干摩擦并产生大量摩擦热。最终导致动环磨损严重，密封失效（见图 1、图 2）。

图 1 一级动环磨损状态

结合以往改造经验, 针对此类临近饱和蒸气压的轻烃类使用工况, 对动环的结构优化, 加端面开深槽结构, 降低密封面的产热量, 前置独立节流装置以此营造机械密封独立密封腔压力, 节流环设计为碳化硅材质, 双边预留 0.1 mm 余量, 以此避免介质压

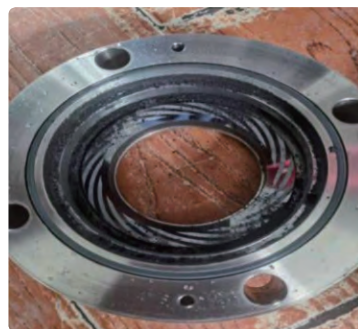
图 2 磨损后抑制密封腔内部状态

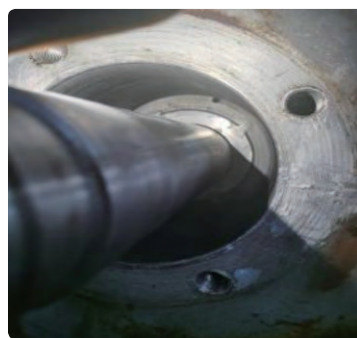
经现场测量, 喉部衬套间隙为 2 mm (规范要求为 0.2~0.5 mm), 衬套与机体设计两处  $\phi 5\text{mm}$  的通孔 (如图 3)。喉部衬套的作用为使泵轴与金属衬套之间保持一定间隙, 以此来保证密封腔压力。该设计失去了对

图 3 机泵喉部衬套

密封腔压力的控制, 过流部位由于间隙过大, 造成介质在腔内停留时间过短, 从而导致流量增大,

腔内压力降低。

(4) 将喉套间隙减小来提高密封腔压力。

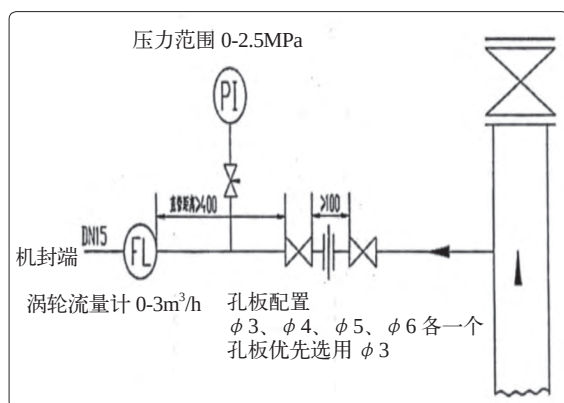
图4 改造后冲洗示意图

该泵原设计为二级叶轮出口外引 DN15 管路, 经三通分两路给驱动端和非驱动端机械密封作为首级冲洗液使用。优化设计为, 驱动端冲洗管路维持原设计不变, 非驱动端采用外引泵出口高压介质作为冲洗液单独冲洗, 维持管径不变的同时, 沿途增设截止阀、孔板 ( $\phi 3\text{mm}$ 、 $\phi 4\text{mm}$ 、 $\phi 5\text{mm}$ 、 $\phi 8\text{mm}$  4 种规格, 初选  $\phi 3\text{mm}$ )、现场压力表及涡轮流量计 (如图4), 使驱动端和非驱动端冲洗液流量及压力均得到保障, 以此来增加密封腔压力和冲洗流量。

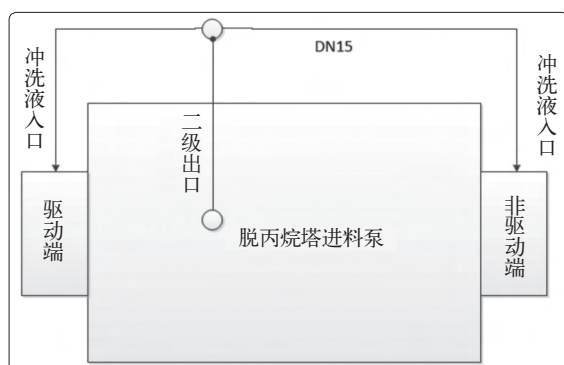
图5 改造前冲洗示意图

力过大造成密封腔超压 (如图5)。节流环在运转过程中会随着冲洗介质的流动状态调整至最佳位置, 既保证了密封腔压力, 又与冲洗液通流部位达到平稳过流。
