# 轨道交通车轴喷钼技术攻关

**摘要:** 机车车轴轮座部位喷钼后, 在加工过程中经常出现因轮座部位两头脱钼而导致产品返工的问题, 也会影响车轴钼层使用过程中的质量可靠性。通过对喷钼工艺及前、后加工过程进行系统分析总结, 提出了改变圆弧倒角与喷砂角度, 改进钼层车削等方法, 基本解决了轮座部位喷钼后加工过程中出现的两头脱钼问题, 有效稳定并提升了车轴喷钼的质量。

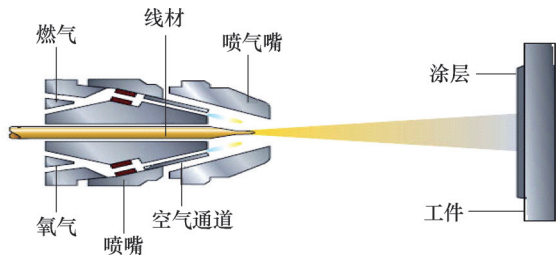
图1 线材火焰喷涂原理

线材火焰喷涂是采用氧乙炔燃烧火焰作为热源, 喷涂材料为钼丝线材的热喷涂方法。对钼丝的加热和雾化是借助火焰喷枪进行的, 如图1、图2所示<sup>[1, 2]</sup>。喷枪通过虹吸头分别引入乙炔、氧气和压缩空气, 乙炔和氧气混合后在喷嘴出口处产生

火焰，温度可达3100℃。送丝轮带动钎丝连续地通过喷嘴中心送入火焰，在火焰中受热熔化，压缩空气经空气帽形成的高速气流，焰流速度为150~250m/s（与喷嘴结构、气流参数等因素有关），熔化的钎滴在焰流中可被加速到100~130m/s。熔化的钎丝雾化成细微的颗粒，在火焰和高速气流的推动下，熔融颗粒喷射到经过预处理的车轴轮座表面形成钎涂层。

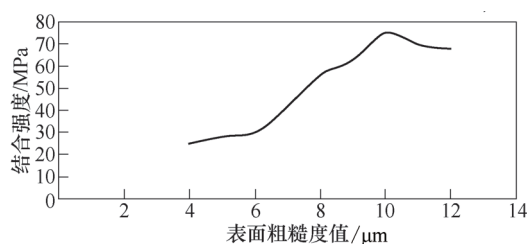
图6 喷砂表面粗糙度值与涂层结合强度关系函数

查阅相关资料表明,喷砂预处理表面粗糙度值与结合强度更接近于抛物线函数关系,在一定范围内,结合强度随着表面粗糙度值变大而提升,然而达到峰值后结合强度反而随着表面粗糙度值变大而下降。线材火焰喷涂中,喷砂表面粗糙度值与涂层结合强度关系函数如图6所示<sup>[3, 4]</sup>。

由图6可知,结合强度在表面粗糙度值约为 $10\mu\text{m}$ 时达到最大,因此决定从改善喷砂表面粗糙度这一方向开始进行改进。对工艺标准进行重新修订,规定车轴喷砂表面粗糙度值为 $6.3\sim 12.5\mu\text{m}$ 。

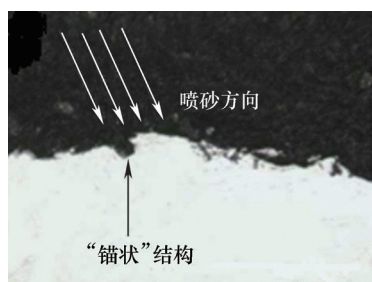
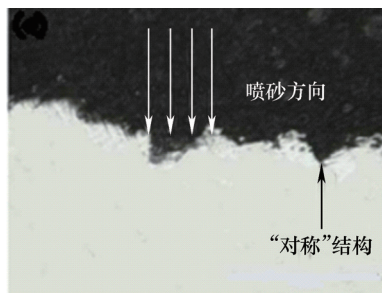
图9 不同喷砂角度的基体截面形貌

(2) 车轴喷砂角度 通过查阅相关资料和工艺验证,喷砂角度同样会对表面粗糙度有直接影响。查看不同喷涂角度金相组织发现,喷砂角度为 $50^\circ\sim 70^\circ$ 时,车轴基材表面出现了“锚状”结构;喷砂角度为 $90^\circ$ 时,车轴基材表面的凹坑较陡峭,并且表现出“对称”的特征(见图9)<sup>[5]</sup>。而表面“锚状”结构更有利于增加车轴钼层结合力。

a) 喷砂角度为 $50^{\circ} \sim 70^{\circ}$

b) 喷砂角度为 $90^{\circ}$

针对上述情况,决定将喷砂工艺角度从原有 $90^\circ$ 垂直喷砂改为两头 $45^\circ\sim 65^\circ$ ,中间变换方向(见图10),且喷射速度需慢速均匀。

通过改变喷砂角度的方法,使得车轴轮座表面在喷砂后形成“锚状”结构<sup>[6]</sup>,且车轴两头喷砂方向与圆弧切削方向相同,改善了因切削圆弧钼层时将轴身钼层连带起来的情况,尤其是与车轮压入方向一致,更有利于防止车轮压装时钼层脱落。同时经喷钼试棒验证,在其他同等条件下,当喷砂角度与剪压方向一致时,剪切强度也会相应提高,这样

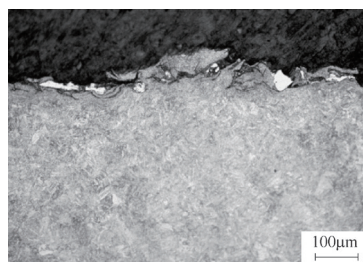
图11 已喷砂车轴表面实物金相组织

经分析研究，细小颗粒和灰尘的成分是与白口铸铁砂一致的马氏体组织及车轴喷熔物（见图11），是由细小铸铁砂经高压打击后部分铁砂碎裂成更加细小的颗粒与粉尘。由于喷砂后表面微观显示由细小凹坑组成，所以造成碎裂后细小的颗粒和粉尘镶嵌在喷砂后车轴表面凹坑内而形成。经工艺验证，操作者在喷砂完毕后，先使用细小钢丝刷将车轴表面大颗粒残留物清理干净，然后使用压缩空气，仔细缓慢地清理车轴喷砂表面，基本能清除干净车轴表面沾有的细小颗粒和灰尘，满足车轴表面喷钎对清洁度的要求。

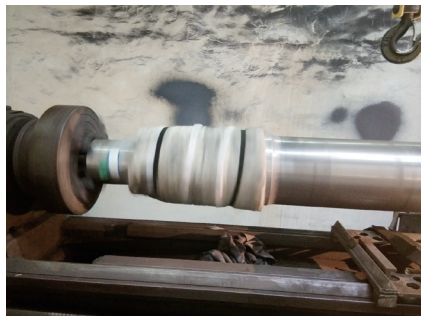
图12 车轴轮座喷钎后保温

因轮座表面经过火焰喷涂后温度远高于室温，故需对喷钎部位进行保温棉包裹保温处理。但两头因轴径尺寸变化大，轮座端部及圆弧处与保温棉形成空隙，导致车轴轮座端部降温过程中存在较大温差，故易使轮座端部及相连的钎层产生内应力及微裂纹，降低了轮座端部及相连钎层的结合力，在后续车削加工和滚压过程中容易导致钎层起裂及脱落风险。

因此，合理的保温处理，能够减缓车轴的降温速度和温差，防止内应力影响涂层结合强度。为解决该问题，待车轴喷钎完成后，马上使用保温棉对车轴轮座部位进行保温，并使用扎带扎紧两头，从而保证保温效果（见图12）。

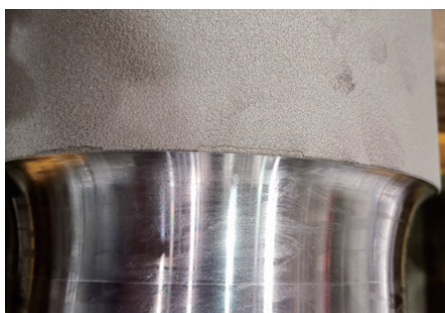
图13 车削、滚压后出现钎层崩裂

(5) 车轴钎层过渡圆弧的车削、滚压 车轴轮座部位喷钎后，对轮座两头圆弧进行的车削、滚压加工过程是引起端部脱钎的直接原因。原车削方式从轮座两端未喷钎处分层车削，将圆弧处钎层车掉后在端部按成品图加工 $R1\text{mm}$ 倒角，导致车削力方向与轮座端部表面钎层夹角大，存在端部钎层起裂、脱落风险；同时因端部钎层较厚，车削后在过渡圆弧处滚压抛光时，也存在引起钎层崩裂、脱落的风险（见图13）。

针对上述问题，采取了车轴轮座端部增大倒角并车削端部外径钎层导向角的方式处理，具体措施：①根据车轴磨削最终尺寸确定 $R1\text{mm}$ 倒角起始

位置，但按大于 $R1\text{mm}$ 倒角圆弧进行车削，确保车轴磨削完成后倒角长度符合 $R1\text{mm}$ 长度要求。②倒角车削到位后继续按 $6^\circ$ 车削倒角。通过该方式处理后，减少了车削方向与端部钎层的夹角，同时也减薄了端部钎层厚度，有效地改善了切削与滚压加工导致的端部脱钎问题。经计算和验证，目前我公司采取按 $R2\text{mm}$ 车削倒圆角接 $6^\circ$ 倒角方式，基本能满足要求，车削后效果如图14所示。采用该方式效果是否明显的关键点在于 $R2\text{mm}$ 倒角的起始点控制，最直接的判定结果是需确保 $R2\text{mm}$ 倒角有 $\geq 0.3\text{mm}$ 长的光轴长度，防止滚压圆弧时滚压到钎层将钎层压裂。
