针对某车辆加速时车内存在严重轰鸣音问题,本文采用“源-传递路径-响应”的分析思路,结合经验数据对该问题进行排查,通过提高模态频率和安装吸振器切断传递路径,使加速轰鸣音得到显著改善,极大提升了车内加速时的主观感受。

□ 安徽江淮汽车集团股份有限公司 陈玮 高东东 路建华

## 车辆加速时轰鸣音的排查与优化

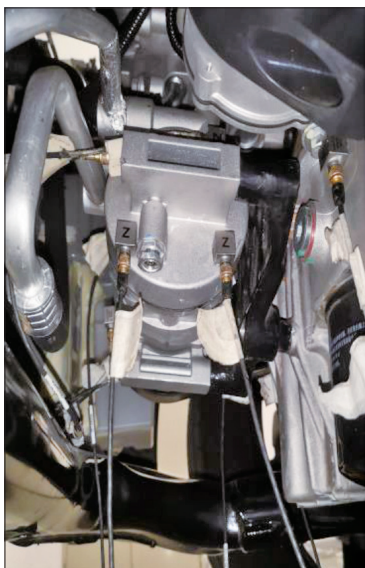
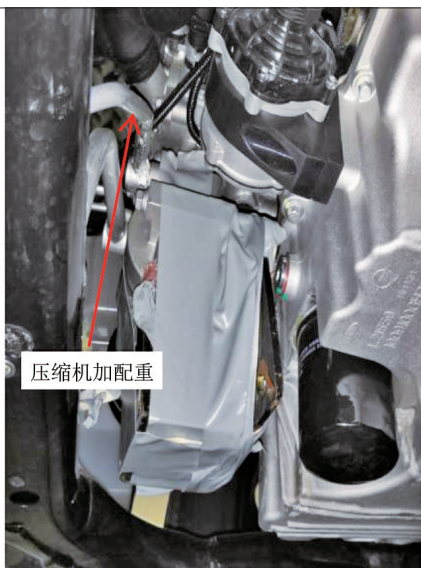
图4 压缩机加配重

按照测试的结论,4阶轰鸣音频率范围为230 ~ 250 Hz,查看发动机附件模态分析结果发现空压机在261 Hz存在局部模态振型,与4阶轰鸣音的频率较为接近,推测发动机在问题转速区间运行激起了空调压缩机的模态从而放大了4阶噪声。

为了进一步进行验证,在压缩机上加配重进行扰动排查,如图4所示。采集前排乘员位置4阶噪声结果对比如图5所示,驾驶员位置230 ~ 260 Hz频率区间明显减弱,噪声曲线显示4阶噪声在该频段降低3 dB(A)

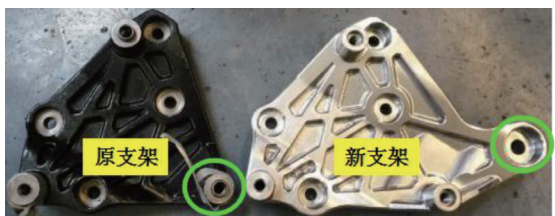
图8 支架实物对比

新旧支架实物如图8所示,更换新支架后,车内驾驶员右耳230~250 Hz共振噪声几乎消失,优化效果非常显著,如图9所示。
