# 驱动桥减壳面漏油故障影响因素分析

**摘要：**驱动桥最主要的核心部件就是减壳总成，里面包含各种齿轮及传动件。因为需要加注润滑油，所以就使得密封性能尤为重要，实际反馈市场故障显示，减壳和加强圈的配合面经常有漏油现象。从理论方面入手，讨论了减壳结合面漏油故障的影响因素，从而提出相应的注意点和改进设计的参考意见。

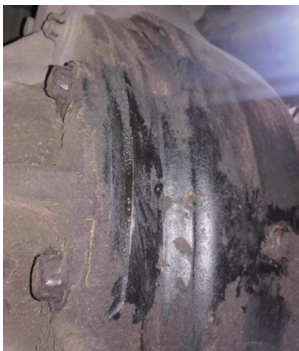
图2 减壳配合面漏油

漏油故障如图2所示。
