# 高速射钉铆接存在 铆钉间隙的原因及应对

**摘要:** 分析梳理高速射钉铆接技术在北京奔驰车身一工厂应用过程中较常见的铆钉间隙问题, 归纳总结原因并进一步提出需要关注的工艺重点。

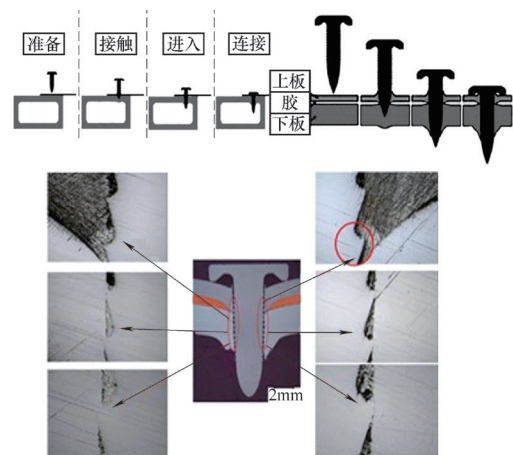
图1 高速射钉铆接的原理<sup>[4]</sup>

高速射钉铆接, 顾名思义是将铆钉以高速打入板材并以此固定连接对象的技术。在铆接过程中, 高压气体进入铆枪, 使撞杆加速, 撞杆推动铆钉使其在短时间内被加速到 $20 \sim 40\text{m/s}$ , 并如同子弹一般被打入板材。如图1所示, 在铆钉向板材内部移动的过程中, 板

材料填入铆钉螺纹之间的空间, 两者间形成钩连结构, 从而达到稳定连接。材料的弹性形变导致铆钉受到材料的夹紧力, 这进一步强化了钩连结构的强度。高速铆钉与板材间的剧烈摩擦会产生大量热, 导致板材与铆钉接触部位升温, 金属材料流动性加强, 因此材料能够更加有效地填入铆钉螺纹之间。此外, 对于含铁材料来说, 高温还可以使铆钉螺纹尖端与材料之间熔化结合, 达到类似于焊接的效果<sup>[1-3]</sup>。

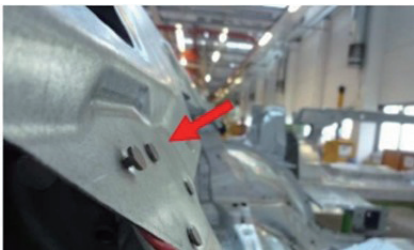
图3 铆钉间隙缺陷

铆钉未完全进入板材，导致铆钉帽部与板材间存在较大间隙（见图3），这是批量生产中一种常见的质量缺陷。如前文所述，间隙的存在增加了铆点与板材被腐蚀的风险。同时，由于铆钉螺纹与板材间的有效连接区域的减少，铆点强度也进一步降低。高速射钉铆接通常与涂胶工艺一同使用，铆钉同时也起到固定和压实胶段的作用。因此，若铆钉未被完全打入板材，铆点对胶段的固定效果也会受到影响，则会进一步降低车身强度。铆钉间隙除了影响连接质量，突出的钉帽也会与后续工艺的机器设备发生刚蹭，导致设备、铆点以及板材被破

坏，严重情况下甚至会导致产品无法返修而报废的情况（见图4），产生不必要的浪费。

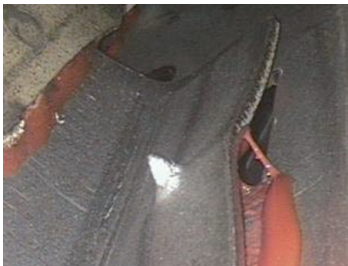
图6 缺乏有效支撑导致铆钉无法打入以及内板严重变形

支撑一般由板件内部的加强筋以及夹具上的垫块提供。若因设计存在问题导致铆点周围缺少可靠的支持垫块或加强筋结构、垫块存在尺寸问题而无法有效贴合板材，以及提供支撑及垫块破损或垫块夹具的气缸失效，无法提供足够压紧力，则铆接过程中板材无法获得足够的支撑固定（见图6），从而导致铆钉间隙的出现。

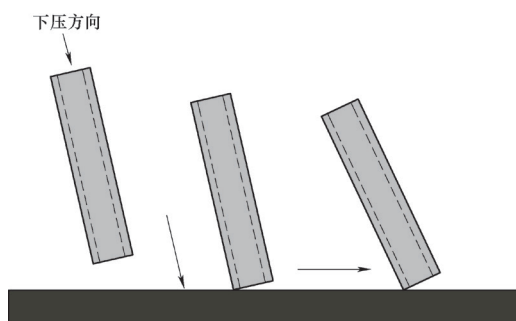
图7 铆枪的侧向位移

高速射钉铆接对于铆枪的移动轨迹有着严格的要求。铆接进行时铆枪必须尽可能垂直于板件，如果铆枪不与板件垂直，铆钉会以倾斜的角度接触板材（见图7），铆钉钉帽的一侧先与板材接触，导致铆钉无法继续前进，进而在另外一侧出现间隙。此外，由于金属表面十分光滑，若铆枪以倾斜的角度接触板材，预压力平行于板材表面的分力会导致铆枪进一步向外侧滑动，发生蹭件的现象，这将加剧恶化铆接姿态。因

此，每个铆点的铆接轨迹需要严格控制，并尽可能让铆枪与板件垂直。

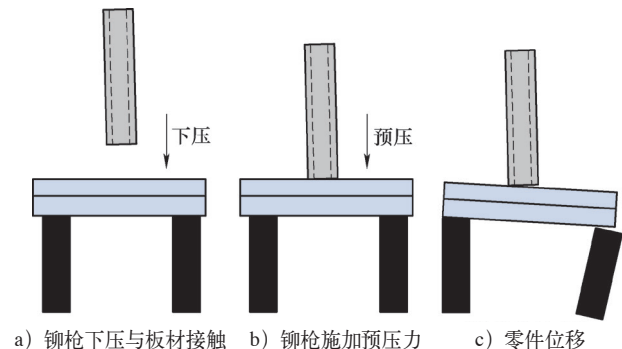
图8 零件向下位移

另外，还存在一种零件向下移位情况，如图8所示。若工装胎上的夹子或定位销有松动，在铆枪施加预压力后无法提供足够支撑，零件在预压力作用下向着压力方向发生位移，也会导致零件表面与铆枪垂直度恶化的情况。

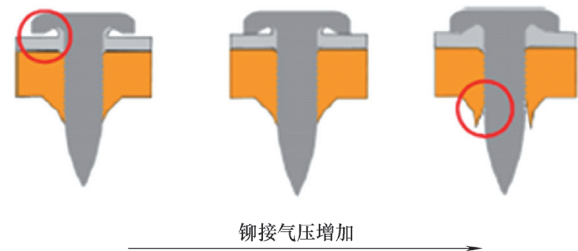
图9 铆接气压过小/过大对质量的影响

高速射钉铆接的主要工艺参数是铆接气压。因为铆钉通过高压气体推动加速，所以铆接气压直接影响铆钉射入板材的速度与力度。如图9所示，对于钢-铝连接，铆接气压一般在5~8bar。铆接气压过小，铆钉的动能就过小，无法有效穿透板材。但是，铆接气压同样直接影响铆钉结合强度，若气压过大，铆钉速度过高，铆接过程中板材包裹铆钉的微观结构会由于强大的撞击而损坏，并导致连接强度的急剧下降。

而且，工艺参数一般在试装阶段就应被调整至理想状态，在批量生产中一般不会出现因为压力参数设置得过小导致铆钉无法完全打入的情况。因此，在批量生产中应尽可能不改变气压参数，只有在排除铆接姿态、工装状态以及设备状态等其他可能性后才可以尝试修改气压参数，并用退钉力测试验证气压参数修改后的铆点质量。

铆接气压的选取十分重要，前文已经论述。若气压过小，则铆钉无法进入板材；若气压过大，铆点结构受损，强度减小。气压参数的设置与板材搭配，现场工况及工作环境有着密切的联系，因此一般不存在通用的参数参考清单，需要在车型试装阶段通过试验

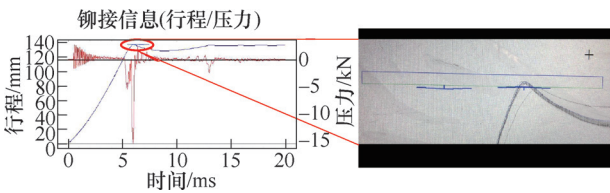
图10 行程监控曲线以及监控窗口位置

监控功能是连接技术的重要组成部分。在批量生产中，只有自动监控功能可以保证对铆点的100%检查并避免潜在质量风险。高速射钉铆接系统自带行程曲线监控以及压力曲线监控，其中行程曲线可以有效地监控铆钉间隙问题（见图10）。因为无论导致铆钉间隙现象的原因是什么，最终表现形式都是铆钉位移量小于预定值。行程监控主要监控铆钉打入板材后的行程最大值，当铆钉最大行程无法达到特定范围时，监控系统便会发出质量报警。各铆点的行程监控范围同样需要在试装阶段调试好。行程监控范围的确立一般在确定好最佳气压参数后，通过统计多次铆接的行程曲线，确认行程最大值的位置范围，之后设定监控范围使行程最大值尽可能在监控窗口中心位置。
