# 重载型调速液力耦合器工作油管线振动分析及处理

**重载型调速液力耦合器工作油管线异常振动原因分析及解决方案**——本文介绍国内首台 Voith 682 SVN 33G 重载型调速液力耦合器在试运过程中,输入端工作油管线异常振动的原因、改造情况及试运状态。现场对工作油管线的进行改造,但是试运效果不佳,最终通过改变油冷器的位置和工作油管线的管径、管线长度来解决工作油管线的振动问题。

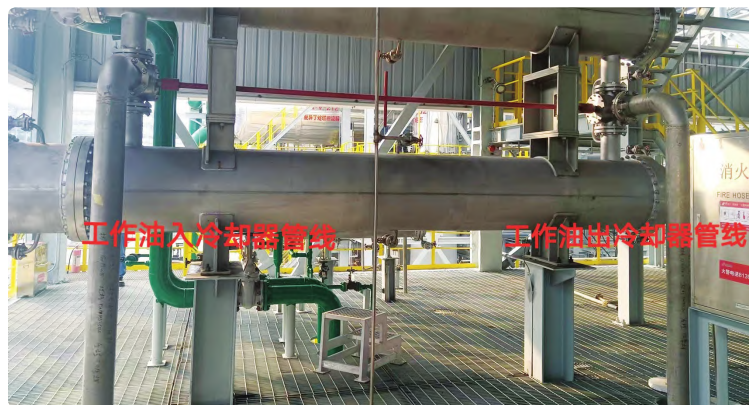
图 1 冷却器原始布置情况

量随着工作油管路的波动而波动,现场通过对耦合器进行放油和工作油管路排气等方法进行处理效果不佳。试运过程中耦合器本体及机组运行良好,冷却器原始布置情况如图 1 所示。

击造成管线振动;同时工作油管线设计不合理,工作油通过油冷器中间的三通阀进入油冷器,导致上面的油冷器无法使用,停机时上面油冷器内的润滑油会倒流回油池,此时油池液位升高将出现漏油现象。油位逐渐升高初步认为是机组运行前油池内液位过高,同时也存在油池容量过小,在运转过程中没有很好地起到缓冲作用。

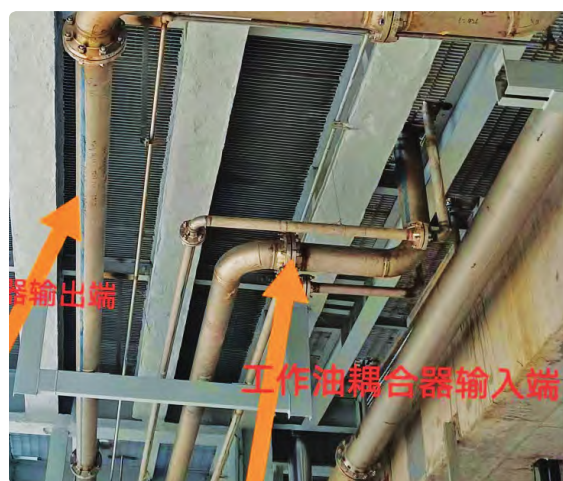
图 3 工作油冷却器润滑油管线 DN150

通过对机组运行数据的收集、附属设备的安装位置、管径大小、管线布置情况、润滑油加注量等数据进行综合分析,得出以下结论:1)油冷器布置远离耦合器,导致工作油管线布置过长,现场 DN150 的工作油管线大约在 40m 左右,经核算油冷却器的换热面积满足设计要求,如图 3 所示。2)工作油管路中使用了两个 DN150-100 的偏心大小头,大小头安装位置靠近耦合器且采用低平安装方式,如图 4 所示。3)耦合器本身

经过与厂家和设计院多次交流论证并查询相关资料,最终确定整改方案。1)将耦合器工作油冷却器由上位布置改为下位布置方式,即将油冷器移至耦合器下方,重新制作设备基座标高 2.2 m,重新布置工作油管线使油冷器靠近耦合器,尽可能减少工作油管线长度。2)经过核算将原有 DN150 管道改为 DN100,将偏心大小头改为同心大小头,大小

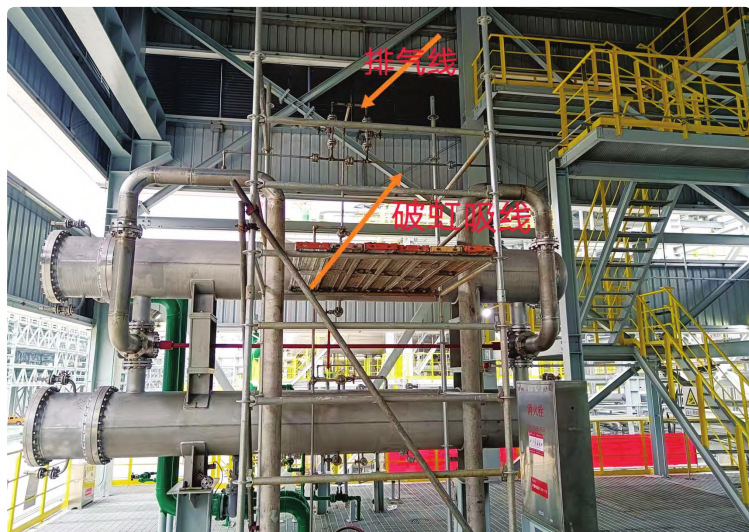
图 2 冷却器管线改造后

将现场试运情况反馈给设计院和 Voith 技术人员后,经过三方讨论制定了初步整改方案,对耦合器管线进行改造,在工作油进出油冷器管线上增加弯头和直管段,使工作油管线高过上层油冷却,同时在管线高点设置破虹吸线和排气线,保证耦合器停运时高处的工作油不能退回耦合器油池,同时确保耦合器运转通过高点将管道内的油气排入耦合器油池。冷却器管线改造后情况如图 2 所示。

中压缩机在临界转速以下运转 30 min 左右,在运转过程中设备运转良好,耦合器工作油管线已无明显振动,耦合器油系统排气管线振动随着运转时间在逐渐降低,说明在运转过程中工作油系统内排气正常,随即压缩机越临界转速,运行平稳后,逐步提升压缩机转速,同时密切观察耦合器工作油管线振动情况。压缩机运转提升至 4 300 rpm 时(转速范围 3 050 ~ 4 683 rpm/min),工作油管线开始出现冲击性振动,此时油系统排气管线正常没有异常。现场做好相应记录后,正常停机。

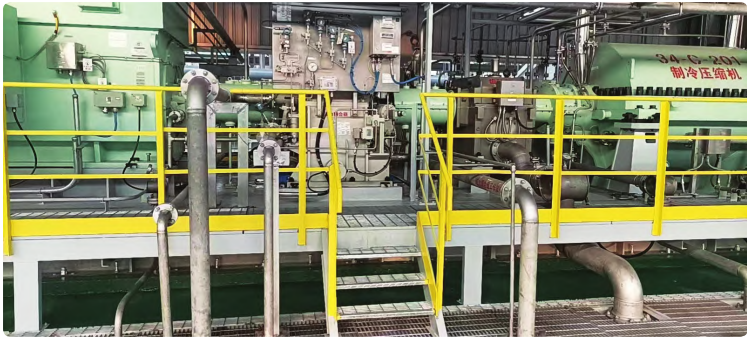
图5 改造后耦合器工作油进出口管线,管径为 DN100

头安装在油冷却器侧,如图5所示。  
3) 增加管线支撑,改造后工作油冷却位置及工作油管线变径位置如图6所示。
