# 500t/h 溶剂再生单元 贫胺液腐蚀分析及措施

**某石化硫磺回收装置溶剂再生单元生产运行时贫胺液腐蚀情况以及相应措施——**某石化俄罗斯原油加工优化增效改造工程成功投产后，现有 3 套硫磺回收联合装置，位于老区Ⅰ套硫磺回收处于停工冷备状态，设计规模为  $3 \times 10^4$  t/a，配备 40 t/h 酸性水汽提装置各 160 t/h 溶剂再生装置。新区Ⅱ套和Ⅲ套为硫磺回收联合装置，硫磺回收设计规模为  $9 \times 10^4$  t/a ( $4 \times 10^4$  t/a +  $5 \times 10^4$  t/a)，同时配备 200 t/h (80 t/h + 120 t/h) 酸性水汽提和 500 t/h (200 t/h + 300 t/h) 溶剂再生装置。新区Ⅱ套和Ⅲ套同步运行，酸性气体和贫富液、原料水均能实现互备互联，所以当一套某个单元出现故障下线检修时，可实现酸性气不外排，同时有利于装置开、停工操作。

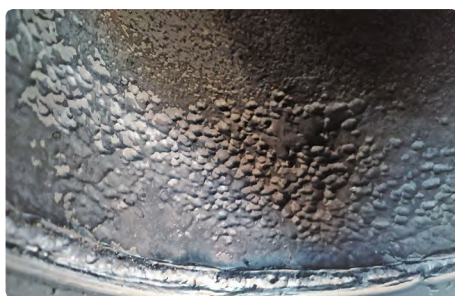
图1 弯头内壁腐蚀情况

生塔塔底贫胺液出口至贫胺液空冷之间的管线。贫胺液泵进、出口弯头腐蚀最为严重，也是最早出现漏点的部位，泵出口单项阀门、出口闸阀阀体也相继出现漏点。其次为贫富液换热器进、出口弯头，内壁均出现鱼鳞状坑蚀如图 1 所示，管线焊口处腐蚀也较为严重如图 2 所示，漏点最早出现弯头焊接热反应区内，一旦出现漏点后腐蚀速度加剧，采用

有部分  $\text{CO}_2$  未被解吸出来, 在高温环境下贫胺液碱性较弱, 溶解在胺溶液中的  $\text{CO}_2$  以分子状态存在, 在贫胺液流动过程中  $\text{CO}_2$  气体不断释放, 同时塔底贫胺液温度较高, 伴有大量水蒸气释放。汽液混合相流体在流动过程中冲击设备, 于弯头、变径头、泵壳等流向转变、流速变化位置表现更为明显, 形成气、液冲刷腐蚀, 进而在弯头处形成坑蚀。

溶剂再生系统设备及管道材质升级见表3，根据采取措施不同，采取相对应的材质。如图3所示，图中虚线部分均为材质升级改造部分，具体流程为：贫胺液自再生塔出口——贫富液二级换热器——贫液泵——贫富液一级换热器——贫液空冷入口——贫液水冷器——贫液罐。利用原路由将原碳钢管线、阀门全部升级为316L不锈钢。

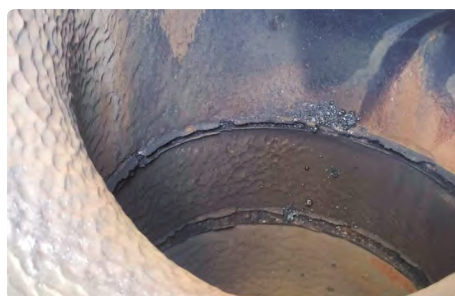
图2 焊口内壁腐蚀情况

补焊后，漏点将出现在新热反应区内。
