# 高效测量结构损伤 助力飞机精准放行

文 | 先临三维科技股份有限公司

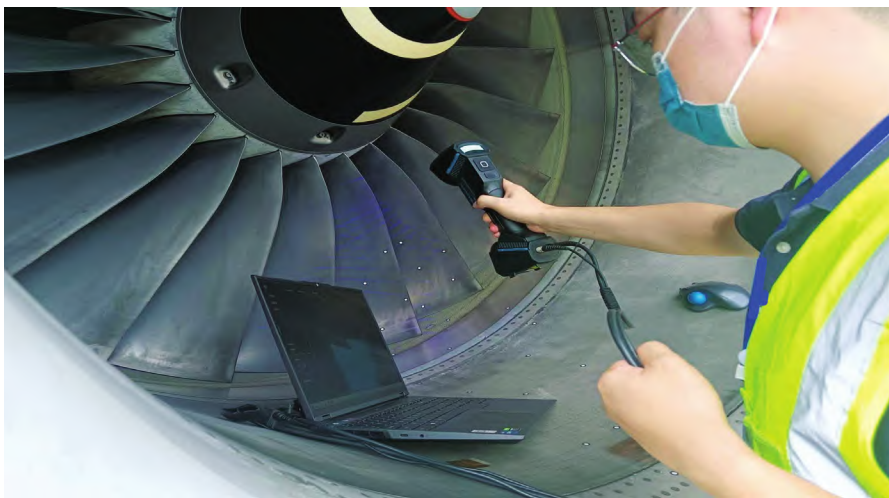
工作人员正在使用天远 FreeScan UE Pro 多功能激光手持三维扫描仪扫描发动机叶片上的小型破损区域

通过 FreeScan UE Pro 扫描飞机机身外蒙皮、发动机进气道唇口、大翼和平垂尾前缘等损伤位置的完整三维数据。

将数据导入三维检测软件，通过对比原始的三维数模（或根据损伤周边完好区域智能复原的三维数模），可以迅速、准确地测量出叶片上破损区域的宽度和深度。基于这些精准数据，工程师可快速分析，并判断飞机是否适航，实现飞机的精准放行。
