针对某款双金属制动盘使用一段里程（时间）后，制动发抖严重故障。通过对制动盘尺寸、成分、光谱、金相、硬度及模拟装车试验等分析，发现故障原因，采取相应改善措施，对改进后样品与 OE 产品，采用 LINK3900 台架进行高负荷、热疲劳及摩擦磨损试验，检测和试验数据达到 OE 水平。

□ 力派尔（珠海）汽车配件有限公司 桂克福

# 某款双金属制动盘制动发抖与改善分析

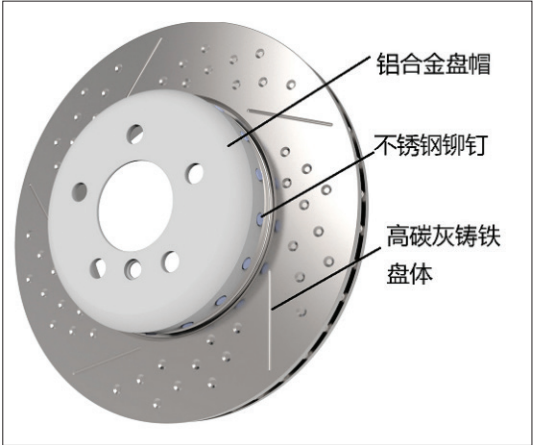
图 1 双金属制动盘示意图

双金属制动盘：本文讨论的双金属制动盘，是高碳灰铸铁盘体和铝合金盘帽，由不锈钢铆钉连接的复合制动盘，如图 1 所示。

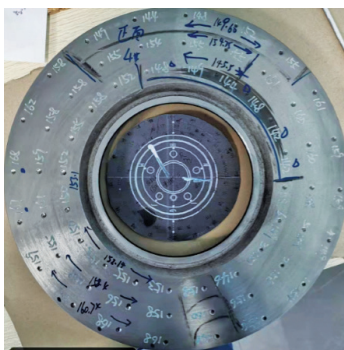
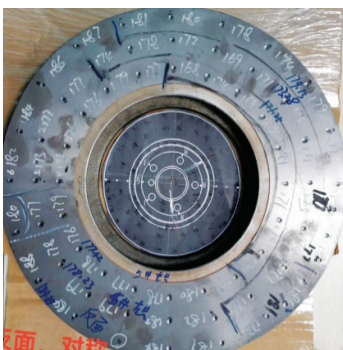
图 2 硬度测试 a 发抖制动盘 L 硬度

发抖制动盘和 OE 盘硬度对比见图 2 和表 2。

1) 发抖制动盘硬度整体较 OE 偏低，也小于标准要求 HB160 ~ 200。

2) 根据图 2，发抖制动盘硬度严重不均匀，硬度差大，硬度大小沿圆周成规律性，区域性的分布明显。

根据图 2 发抖的 R 和 L 制动盘磨损后 DTV 分布和硬度分布规律相似且一致，都是区域性的规律性变化，推理如下：

盘硬度具有区域性不均匀分布，盘硬度低的区域磨损快，硬度高的区域磨损慢，经过时间磨损，磨损差异越来越明显，导致制动盘不同区域 DTV 逐渐变大。DTV 变大后，制动时制动力矩差 BTV 变大，引起制动抖动。

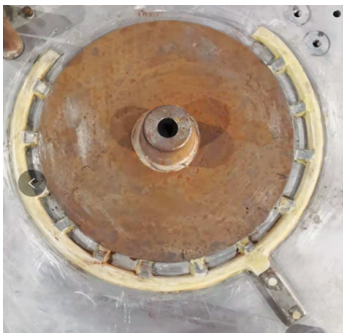
图 3 铸造模具改进

原铸造模具浇道短、铁液在制动盘圆周方向滞留时间差异大，浇口处铁液保持时间长、冷却慢，远离浇口的相对位置，铁液保持时间短，铁液冷却快，制动盘圆周方向温度场温度梯度大，冷却速度不均匀，导致硬度明显差异。

将铸造模具浇道沿圆周优化分布并延长；提高盘圆周铁液温度分布均匀性、降低温度梯度、提高制动盘毛坯冷却一致性，提升产品硬度一致性和均匀性，减小硬度差。改善模具结构见图 3。
