# 基于Romax的减速器壳体故障分析及设计优化

**摘要:** 应用Romax设计软件, 对公司某桥型出现的故障进行了分析及优化, 从而解决了减速器开发过程中故障率过高的隐患。增加了减速器壳体的强度, 使得减速器壳体强度得到较大提升, 并通过台架测试。

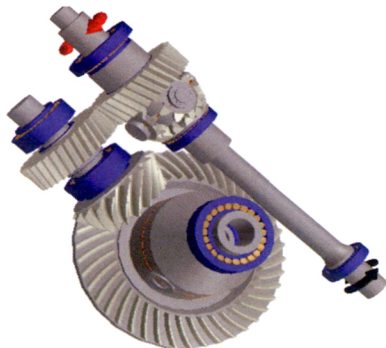
图4 Romax减速器模型

利用Romax对该型号主减速器进行简化建模，速比2.687，建立如图4所示模型。

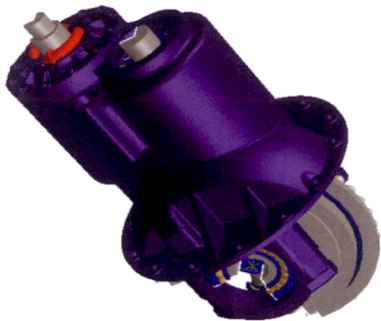
图5 减速器壳体有限元模型

由于Romax自身建立的只是虚拟轴系统，需要利用Abaqus将准确的减速器壳体进行网格划分，导出有限

元刚度模型，以此准确地将减速器壳体支撑刚度导入到Romax中，如图5所示。再利用系统计算出来的齿轮啮合时的各方向分力，进一步将分力通过轴承支撑传递到减速器壳体上，以此得出准确的减速器壳体应力分布。并对模型按照客户要求的统一的台架测试QC/T533-2020标准要求进行载荷谱加载分析，具体见表1。
