# 一起水电站550 kV GIS设备接地异常原因分析及改进措施研究

文/高小武 张震锋 张晓菁 刘力文 张咪  
西安西电开关电气有限公司

GIS正常运行时，外壳上会产生相应的环流，引起GIS设备局部发热，加速绝缘老化，缩短开关设备运维周期，产生安全隐患，特别是GIS外壳与接地网回路中感应的入地电流威胁设备安全。通过对一起水电站550 kV GIS运行设备出现的接地问题进行基理分析，确定问题原因，提出解决方法并进行现场改进，并提出定期对现场设备进行检查，尽早发现问题，消除隐患，确保设备安全运行。

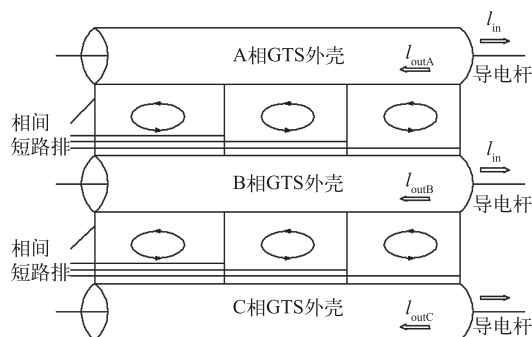
图2 GIS相间外壳构成的回路

另一种是GIS相间外壳通过短接排构成的回路

产生感应电流，如图2所示。

根据计算结果和现场实际情况分析，该部位接地异常属于第二种情况，即GIS相间外壳通过短接排构成的回路，产生感应电流。因此需要对现场接地结构进行改进，增加接触面积和通流能力，解决现场发热问题。

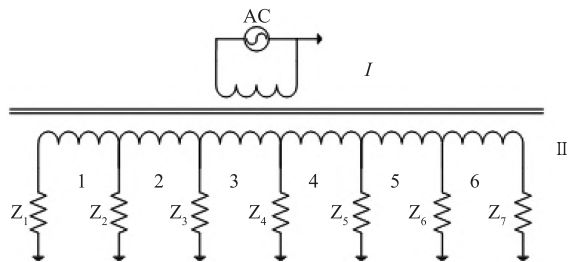
图6 多绕组级联的变压器电路

同时在变电站主接线中，GIS成多点接地的形

式，等效模型为一次穿芯一匝，二次多绕组级联的等效变压器，如图6所示。

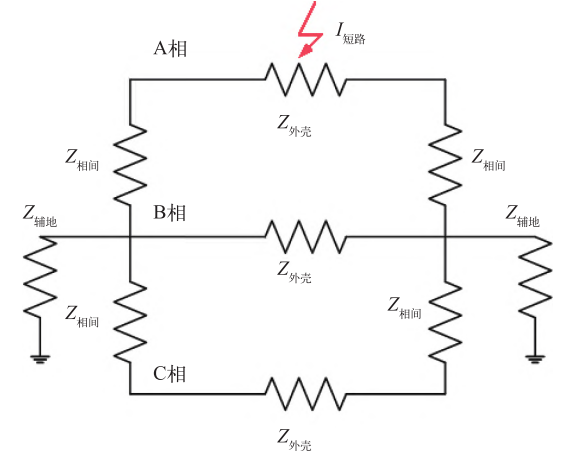
图7 GIS短路段的电路等效图

在实际情况中，GIS的故障基本可分为三类：一是GIS内部短路故障；二是靠近GIS的外部短路故障；三是远离GIS的外部故障。对于GIS的外部故障，由于分析时涉及的参数太多，因此分析起来比较复杂，而且对GIS的影响没有内部故障大，因此仅研究GIS内部短路故障。根据现场接地情况，由于GIS内分段接地，对于故障段采用图3～图7的形式表征；而对故障段之外的非故障段，这时外壳及接地系统感应本段流过的、部分的短路电流，这部分仍可采用变压器等效的形式计算。

计算模拟GIS内部发生短路故障时引起的接触电压。短路电流取63 kA。建立EMTP仿真电路计算，结果见表4。

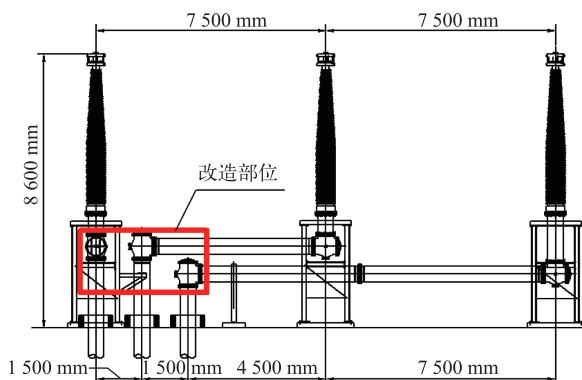
图8 改造作业部位

1) 对作业区域铺设绝缘垫，放置绝缘梯，准备开始作业，作业部位如图8所示。

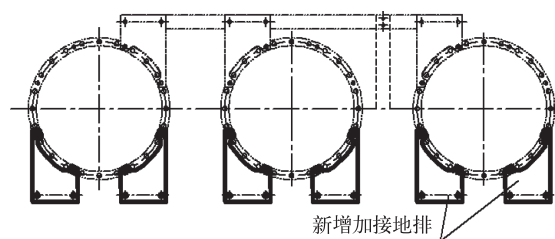
图10 改造结构

3) 对短接部位打磨光滑，并清理干净，然后涂抹导电脂，逐一安装新的接地线安装板，并对螺栓进行紧固，最后将新三相接地线加装在新的接地板上，如图10所示。

新增加接地排

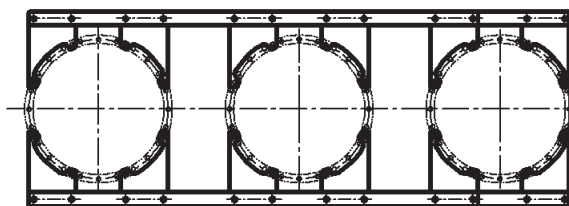
图11 改造后结构图

4) 将现场原接地线拆除，接线板拆下，按图9所示，对壳体和接线板接触部位分别进行打磨清理，去除锈迹和氧化层；然后对接触部位涂抹导电脂，安装新接地板；安装三相接地线，并对螺栓进行紧固。改造后的效果如图11所示。

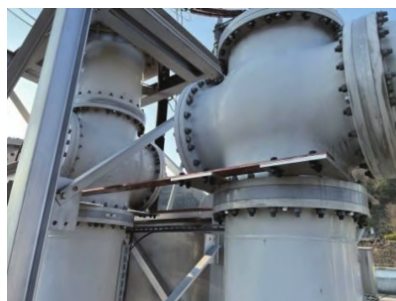
图12 改造后现场结构简图

5) 改进后现场接地线照片如图12所示。

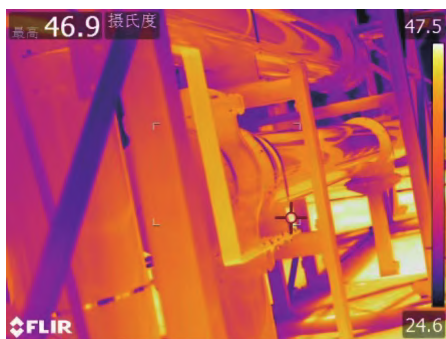
图13 改造后结构图

6) 现场运行一段时间后，对改进后接地部位进

行复测，显示温度为46.9℃，如图13所示，缺陷消除，现场工作结束，改造后运行一切正常。
