# 一起10 kV电容器组故障跳闸分析

文/王正 张华 范立海 刘莹 陈金钰 权文静  
国网冀北电力有限公司廊坊供电公司

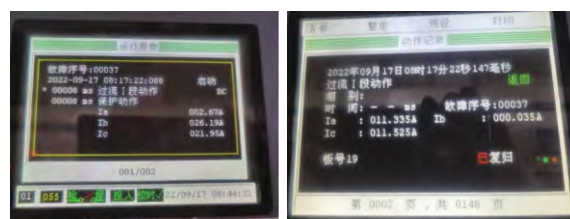
图1 204断路器保护动作报文

2022年9月，某110 kV变电站204断路器保护动作跳闸。保护装置报文显示过流I段动作，保护启动为BC相，报文如图1所示。

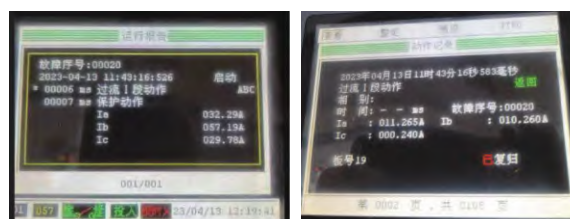
图2 206断路器保护动作报文

2023年4月，该110 kV变电站206断路器保护动作跳闸。保护装置报文显示过电流I段动作，保护启动为ABC相，报文如图2所示。

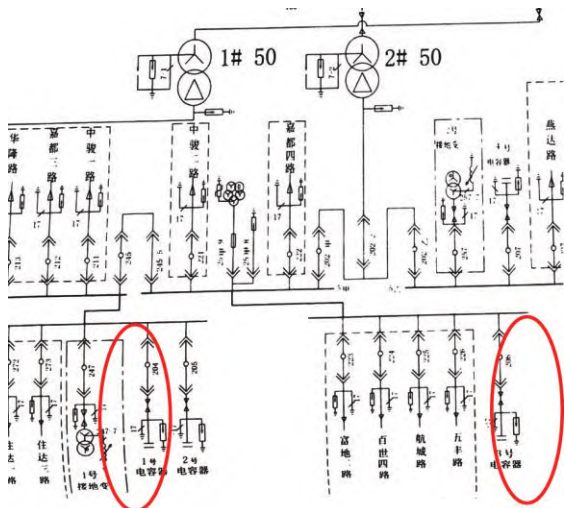
图3 某110 kV变电站主接线图

器带4号母线，4号母线带204 1号电容器组，图3左侧红圈为204断路器及电容器。

该110 kV变电站206 3号电容器组：2#主变压器带5号甲、乙母线，5号甲母线带206 3号电容器组，图3右侧红圈为206断路器及电容器。

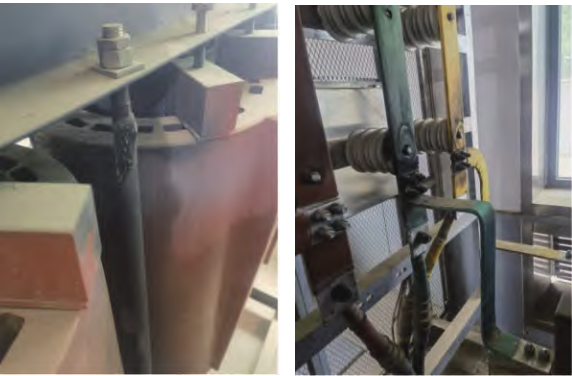
图4 204 B相电抗器外观检查情况

为深入分析此问题，对电抗器进行了外观审查。审查结果显示，204电容器组B相电抗器的上部外侧存在明显的烧蚀痕迹，同时，用于固定的穿心螺杆也遭受了损坏。此外，A、B、C三相母排的表面也出现了烧蚀的痕迹，如图4所示。

1) 204 C相电抗器直阻值、电感值明显变小。可能是因为电抗器绕组烧毁，线圈产生断线或匝间短路。

2) 204 C相电抗器灼烧痕迹以及表面开裂。结合电抗器电感值变小，造成这种原因可能是因为：故障处的线圈本身绝缘降低，在电容器合闸瞬间，绕组线圈中存在较大的涌流以及高次谐波，造成线圈绝缘降低甚至匝间短路，热量累积导致电抗器开裂并起火烧毁。

由于该厂家该型号批次电抗器的工艺质量管理存在问题，在长期的热效应累积下，造成局部线圈匝间绝缘降低。而电容器合闸瞬间，绕组线圈中存在较大的涌流及高次谐波，在多次合闸涌流的冲击下，造成线圈绝缘较低的薄弱点匝间短路，使得电抗器绕组电流进一步增大，热量累积，引起局部过热鼓包，导致电抗器开裂并起火烧毁。

1) 更换204电容器组的C相电抗器。鉴于故障原因可能是线圈绝缘降低、匝间短路等，新电抗器应选择具有优良绝缘性能和抗涌流能力的设备。同时，在安装过程中，要确保电抗器与电容器的串联连接正确无误，以避免投切操作时的涌流过大。

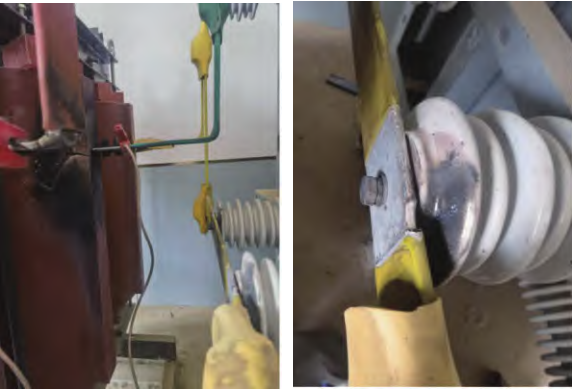
图5 206电抗器外观检查情况

至于206电容器组，C相电抗器的上部外侧受损严重，甚至出现了灰化现象。电抗器的表面出现了开裂，而B相电抗器则有熏黑的痕迹。值得关注的是，A相电抗器的表面状况正常，但A相支柱绝缘子上存在明显的脏污，如图5所示。

(a) 206 C相 (b) 206 A相

3) 206电抗器虽然目前试验数据无明显异常，但外观存在多处明显烧熏痕迹。

2) 对206电容器组的电抗器进行详细检查，对其表面烧蚀痕迹进行处理，确保绝缘性能良好。同时，对A相支柱绝缘子进行清洗，以消除脏污对绝缘性能的影响。
