# 航空发动机火焰筒浮动瓦片装配技术

**摘要：**基于航空发动机火焰筒浮动瓦片装配中存在的难点，对外环组件瓦片装配过程中影响间隙合格率的因素进行剖析，寻找主要因素并采取有效的解决方法，取得了良好的应用效果。

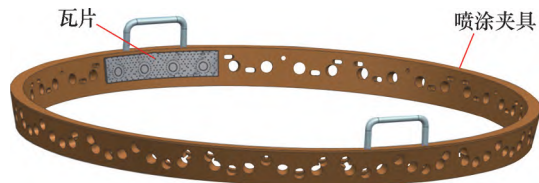
图9 瓦片喷涂装夹示意

为防止瓦片变形,在喷涂时使用喷涂夹具(见图9),将瓦片固定在夹具上,可以有效地控制瓦片受热型面产生塑性变形,并对喷涂后瓦片现场进行测量,与喷涂前瓦片弦长相比基本无变化,偏差 $\leq 0.1\text{mm}$ ,其弦高及边缘偏差等关联尺寸均无明显变化,瓦片变形得到控制。瓦片弦长检测如图10所示。

通过喷涂夹具的使用,有效抑制了瓦片的变形量,使装配后的轴向间隙、径向间隙合格率显著提高。
