# 厚板牵引梁搅拌摩擦焊焊接质量攻关

**摘要:** 厚板牵引梁在搅拌摩擦焊焊接过程中, 容易发生焊缝表面沟槽、焊缝压深、搅拌头断针等质量问题。通过应用优化组焊压紧工装、焊接参数及搅拌头的使用设计等攻关措施, 可有效降低焊接质量问题发生, 提升牵引梁焊接效率。

## Research on welding quality of friction stirring welding for thick plate traction beam

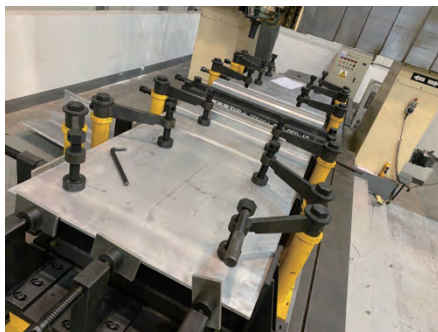
图3 攻关前焊接工装

(1) 问题描述 通过对现有焊接工装问题分析，牵引梁在装夹过程中，完全采用手动压臂进行周边型材的压制固定，因工装压紧力小，故在焊接过程中发现牵引梁存在抖动甚至移动问题，因此造成主轴振动的主要原因为现有焊接工装（见图3）无法满足焊接需求，同时，主轴振动也是造成焊接过程中搅拌头断针的因素之一。

(2) 攻关措施 为提升工装压紧力，确保焊接过程中工件不会发生偏移，造成断针问题发生，联合工艺装备部门重新制作工装，采用整体压紧式工装替代压臂点压紧式工装（见图4）。该工装在不影响搅拌头行进的过程中，采用工字梁对牵引梁焊缝两边进行完全压制，焊接过程中焊缝不会发生任何偏移，主轴不发生振动问题，降低了断针问题发生概率。

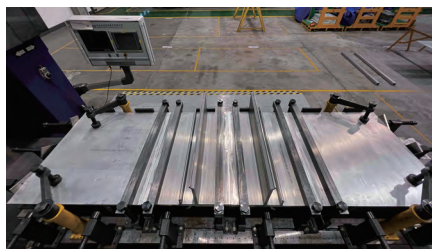
图4 攻关后牵引梁组焊压紧工装

a) 优化后牵引梁组焊工装工艺图

b) 优化后牵引梁组焊工装实物

1) 牵引梁焊接采用整体压紧式工装替代压臂点压紧式工装，确保焊接过程中牵引梁不会发生位移，解决牵引梁焊接过程中发生的压深或沟槽质量问题。

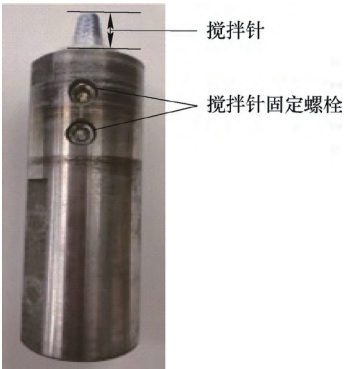
图5 搅拌头调针

(2) 攻关措施 通过对搅拌头结构进行分析，搅拌头的针长可调节范围为5~9mm，而8.5mm的针长几乎达到了针长可调节范围的上限，当针长达到调节上限时，搅拌头与搅拌针的同轴度降低，在搅拌头焊接过程中，受到材料的剪切力，极易产生断针问题。

搅拌头调针如图5所示，即通过将固定螺栓松卸

后即可进行搅拌针长度的调节。

通过以上分析，确定将8.5mm规格的搅拌头进行改造，将其针长可调节范围缩小至8.5~9mm，保证其焊接过程的同轴度，搅拌头的寿命由原来的10m提升至210m。

3) 通过对搅拌头结构进行优化，搅拌头的针长调节范围由5~9mm缩小至8.5~9mm，可保证搅拌针焊接过程同轴度，提升搅拌头寿命，降低断针问题发生概率。
