# 40Cr钢紧固轴疲劳断裂原因分析及改进

**摘要:** 一批40Cr钢紧固轴在疲劳试验检测过程中连续出现早期断裂, 达不到试验要求次数。为了探索此批紧固轴断裂的原因, 对断裂件进行了成分分析、硬度检测、宏观断口分析与扫描电镜、金相组织检测, 以及螺纹外形轮廓测量。结果表明: 紧固轴的螺纹牙底过渡圆弧半径 $R \leq 0.07\text{mm}$ , 且调质后的金相组织超过6级, 不合格, 导致疲劳试验检测中的紧固轴因螺纹根部应力集中形成细微裂纹并逐步扩展而断裂。通过分析讨论, 制定改进措施并严格控制紧固轴的生产过程, 最终使紧固轴的力学性能达到了技术要求。

## Analysis and improvement of fatigue fracture reasons for 40Cr steel screw bolt

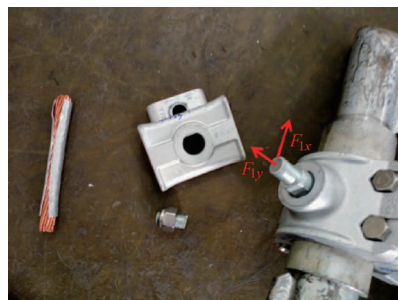
图1 紧固轴疲劳受力方向

紧固轴是铁设(济南)电气设备有限公司生产的接触网腕臂装置中组合承力索座的重要组成部分, 材质采用40Cr钢, 性能达到8.8级, 属于自制非标M16×1.5螺纹紧固件, 表面处理为一级热浸镀锌, 组装后的组合承力索座疲劳性能需要达 $5 \times 10^5$ 次<sup>[1]</sup>, 紧固轴疲劳受力方向为轴向和径向两个方向, 分为 $F_{1y}$ 和 $F_{1x}$ , 如图1所示; 承力锁座装配及疲

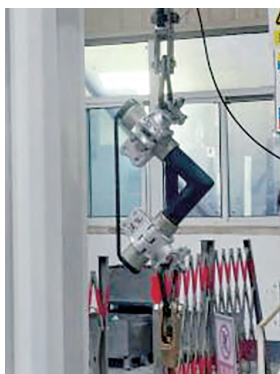
图2 承力锁座装配及疲劳试验过程

劳试验过程如图2所示。某批次紧固轴装配后,组合承力索座在疲劳试验中,连续3次在未达到规定疲劳次数的情况下,紧固轴发生断裂,导致组合承力索座整体疲劳性能未能达到标准要求。为了找出紧固轴断裂原因,杜绝其在接触网使用中的安全隐患,对断裂紧固轴进行了化学成分、金相组织、断口的宏观形貌及扫描电镜进行分析,找到了疲劳试验中紧固轴早期断裂的原因,提出了改进措施,保证了其在接触网中的使用寿命和安全性。

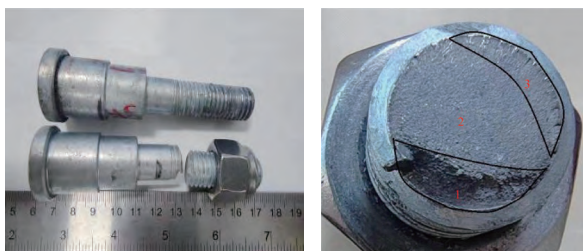
图3 紧固轴及断口宏观形貌

(1) 断口表面宏观形貌观察 紧固轴断口在第4道螺纹延螺纹根部垂直于轴向,如图3a所示,其断口宏观形貌如3b所示。在图3b中,1区为瞬断区,呈现撕裂、韧窝形貌;2区为裂纹扩展区,由于交变应力值相对小( $8.48\text{kN} \pm 2.54\text{kN}$ ),形成的贝壳纹非常细致;3区为疲劳源区,由于螺纹根部应力集中,因此形成众多应力裂纹。

a) 紧固轴断裂形貌

b) 断口宏观形貌

通过以上理化检验结果表明,断裂紧固轴化学成分、非金属夹杂物及硬度符合要求。紧固轴调质后的金相组织含有大量铁素体、贝氏体,铁素体,降低了螺栓的力学性能<sup>[6]</sup>,也使抗疲劳性能下降;螺纹底部过渡圆弧半径过小,疲劳裂纹源均起源于螺纹根部,疲劳裂纹形成的尖端应力集中是在螺纹处断裂的主要原因之一<sup>[7]</sup>。以上两种原因的共同作用,造成了紧固轴疲劳试验早期断裂。

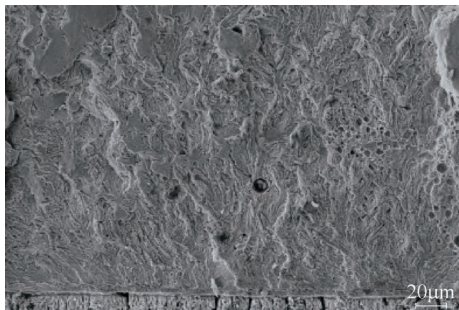
图4 断口形貌:贝纹线、细小韧窝

(2) 断口表面微观形貌 通过对2区进行电镜扫描,断口的微观形貌呈现明显的贝纹线,局部区域可见细小韧窝,断口以解理和准解理断裂为主,如图4所示。断口扩展区和瞬断区的端口上未见异常的非金属夹杂物等冶金缺陷<sup>[5]</sup>。

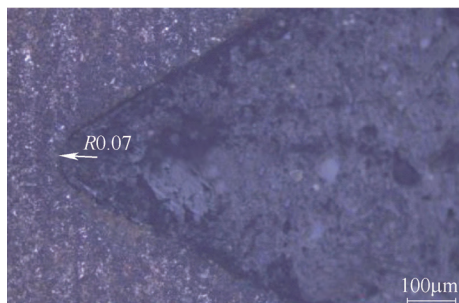
图5 螺纹无脱碳、螺纹牙底过渡半径 $R$ 测量

(1) 螺纹处的脱碳检测 按照GB/T 3098.1—2010对螺纹进行脱碳及金相检测,使用金相法可以确定螺纹底部过渡圆弧处无脱碳,如图5所示。检测中发现螺纹牙底过渡圆弧半径 $R \leq 0.07\text{mm}$ 。

使用金相显微镜分析软件,对螺纹底部过渡圆弧半径进行测量,结果 $\leq 0.07\text{mm}$ (见图5),没能达到GB/T 197—2018《普通螺纹 公差》中关于力学性能 $\geq 8.8$ 级的紧固件螺纹圆弧半径 $R_{\min} \geq 0.125P$ 的规定。

按照GB/T 197—2018中关于力学性能 $\geq 8.8$ 级的紧固件螺纹底部过渡圆弧半径 $R_{\min} \geq 0.125P$ 的规定，将 $R_{\min}$ 更改设计为0.189mm，采用特制刀具加工。更改后的螺纹牙底部过渡圆弧及改善前后螺纹横剖面对比如图9、图10所示。

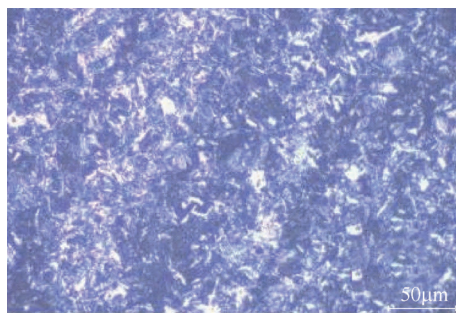
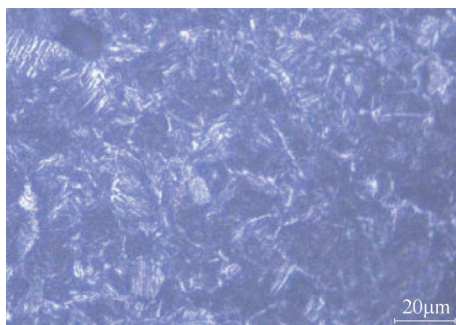
图6 螺栓部分金相组织:回火索氏体+贝氏体+铁素体

(2) 螺栓金相显微组织检测 在对螺栓部分放大200倍、500倍视场下进行金相组织检测,可以看出组织由回火索氏体、贝氏体、铁素体组成,如图6所示。其中,贝氏体+铁素体的含量约40%,可以判断在调质淬火过程中,马氏体的转变量约60%,不能满足GB/T 3098.1—2010中对力学性能 $\geq 8.8$ 级的紧固件回火前获得约90%马氏体组织的要求。

a) 200 ×

b) 500 ×

为了改善紧固轴的调质金相组织,进一步提高紧固轴的力学性能,改进紧固轴的加工工艺过程,增加粗车工序:圆棒下料 $\phi 35\text{mm} \times 100\text{mm}$ →粗车(单边留1mm余量,见图7)→调质→车削→热浸镀锌。热处理前增加粗车工序,减少零部件有效截面积,能够提高紧固轴心部淬火马氏体组织转变量;同时调质采用连续式网带炉生产线,加热温度为 $(850 \pm 10)^\circ\text{C}$ ,加热网带运转时间 $> 2\text{h}$ ,用约8%的PAG淬火液冷却,回火温度 $(600 \pm 10)^\circ\text{C}$ ,

保温150min后水冷。使用连续式网带炉生产线淬火、回火，其加热保温过程的温度均匀，同时淬火冷却使用PAG淬火液能够加大紧固轴的淬火冷却速度，增加淬火马氏体转变量，经过高温回火后主要得到回火索氏体。紧固轴工艺改进后金相组织如图8所示，组织主要为回火索氏体，按GB/T 38720—2020《中碳钢与中碳合金结构钢淬火金相组织检验》评定为4级，确保了产品性能的均匀一致性。
