# 高温防氧化涂层对Q235钢氧化铁皮形成过程的影响

**摘要:** 为了探索高温防氧化涂层对氧化铁皮结构的具体影响过程, 评估涂层对氧化铁皮形成的影响, 深入研究其对钢材的整体氧化行为的影响, 对比分析无涂层和有涂层处理后的Q235钢样品在高温条件下的氧化行为。研究结果显示: 随时间延长, 氧化程度加深。随温度升高, 涂层的防护效果下降, 在1200℃下所用磷酸盐涂层有明显的失效现象, 磷酸盐涂层在高温下失效时, 渗入氧化铁皮内部影响了氧化铁皮的致密性。经XRD分析, 失效样品中高价态铁占比更高, 样品被氧化得更完全。

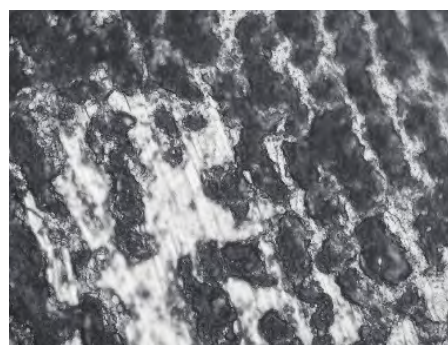
图5所示为1100℃无涂层试样断面形貌。由图5可见，无涂层氧化铁皮具有蓬松的孔洞和裂缝，存在较大的缺陷，被氧化的程度较为剧烈，故致密性较差，随着反应时间的延长更容易产生隆起破碎等现象。对比无涂层试样，有涂层的氧化铁皮更加致密，蓬松的孔洞更少，涂层将氧化铁皮固着在基体表面，不至于随着反应进行产生新的氧化铁皮而被新铁皮顶起而隆起破碎，因此能起到更好的防护效果。

图5 1100°C无涂层氧化铁皮断面形貌

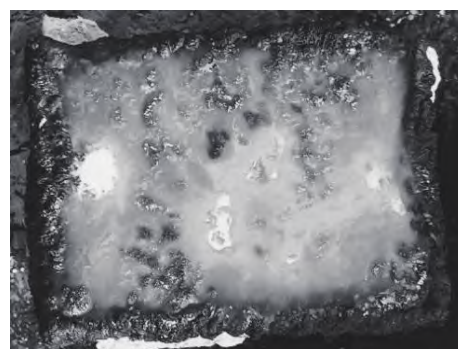
图6所示为涂层对氧化铁皮表面形貌影响的比较。从图6可看出，有涂层试样的氧化铁皮形态完整，无涂层试样的表面氧化铁皮隆起破损。涂层在基体高温氧化过程中对氧化铁皮起到固着作用，将氧化铁皮束缚在基体表面，同时填补裂纹减少隆起破碎等缺陷，形成致密的防护膜，减少氧元素的交流。对于无涂层试样来说，随着氧化时间的延长，氧元素向基体方向扩散，不断有新的氧化铁皮生成。因此，随着氧化时间延长，氧化铁皮膨胀隆起，出现裂纹，进一步扩大了基体与氧元素的接触面积，加剧了氧化反应的进行。

a) 有涂层

b) 无涂层

图6 涂层对氧化铁皮表面形貌影响的比较

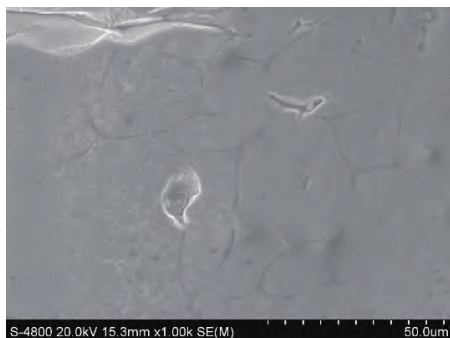
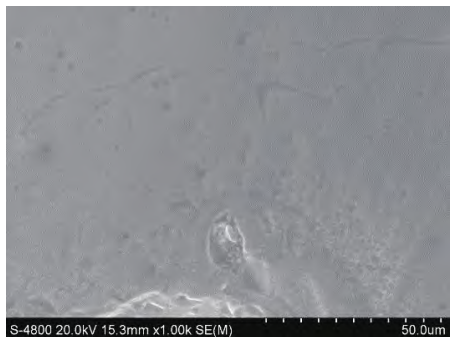
对氧化铁皮样品断面进行扫描电镜观察, 如图8所示。从图8可看出, 无涂层样品氧化铁皮结构疏

a) 无涂层

b) 有涂层

图8 1100℃氧化铁皮试样扫描电镜图片

松, 内部裂纹较为明显, 导致无涂层氧化铁皮的致密性较差。在有涂层的氧化铁皮样品中, 能够观察到细微的裂纹, 孔洞明显减少。结合氧化铁皮表面形貌, 说明涂层存在一定的固着效应, 能将氧化铁皮固着在基体表面。在涂层的影响下, 氧化铁皮内部能够形成一个更加致密的环境。
