# 某车桥止推垫片断裂失效分析

**摘要:** 对不同厂家脆断止推垫片的化学成分、断口金相组织、硬度、断口宏观与微观形貌、垫片断裂模式以及表面渗碳层等方面进行对比分析。结果表明: 该失效止推垫片脆性断裂的主要原因为淬火温度低, 存在隐晶马氏体+块状铁素体的复相组织, 急剧降低了心部的冲击韧度, 在冲击作用下, 止推垫片心部沿着隐晶马氏体迅速扩展。渗碳后将淬火温度提高到840℃左右, 提高了止推垫片心部的冲击韧度, 同时减小垫片有效硬化层深, 降低其表层脆性, 杜绝了垫片脆性断裂的发生。

## Failure analysis on the stub thrust washer of an electric axle

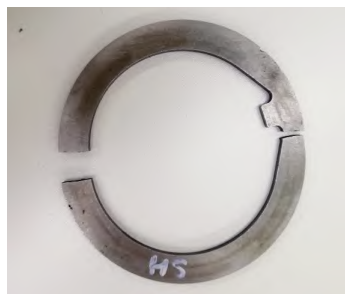
图1 断裂失效止推垫片宏观形貌

某车桥止推垫片采用20钢, 某供方垫片在装配过程中敲击时即发生断裂, 如图1所示, 售后市场

也存在批量断裂现象, 行驶里程均不足1000km。该供方止推垫片渗碳后经 $(780 \pm 20)^\circ\text{C}$ 淬火, 保温

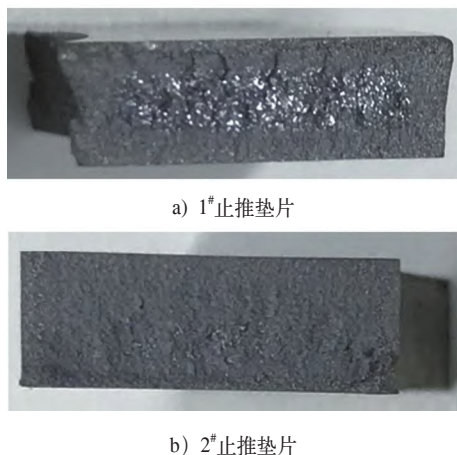
图2 两种热处理状态止推垫片的宏观断口形貌

止推垫片断口宏观形貌如图2所示。1<sup>#</sup>断裂失效止推垫片断口无明显塑性变形，表面呈暗灰色，心部有金属光泽，呈亮灰色，可看到反光小平面，为脆断特征的结晶状小刻面断口，如图2a所示，表征其脆性较大；2<sup>#</sup>人为破坏的止推垫片断口平整，断口表面整体呈暗灰色，无金属光泽，裂源位于止推垫片表面，如图2b所示，表征其韧性相对较好，不易发生脆断。

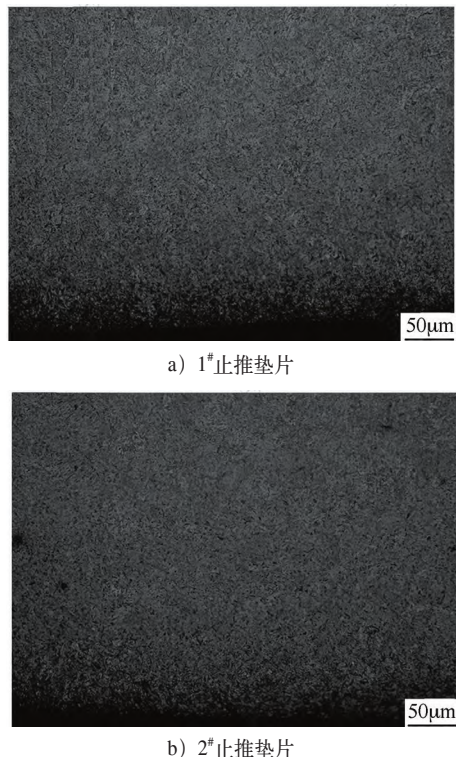
图3 止推垫片表面硬化层显微组织（200×）

片显微组织。1<sup>#</sup>、2<sup>#</sup>止推垫片的表面组织均为针状马氏体，晶粒均较小，评级为2级，如图3所示。由图3可知，1<sup>#</sup>、2<sup>#</sup>止推垫片的硬化层组织无太大差异；止推垫片心部金相显微组织如图4所示。由图4可知，1<sup>#</sup>、2<sup>#</sup>止推垫片的心部组织差异较大，1<sup>#</sup>止推垫片淬火温度为780℃，其显微组织为隐晶马氏体+块状铁素体组织<sup>[3]</sup>，铁素体占比约40%（见图4a）；2<sup>#</sup>止推垫片显微组织为板条马氏体+少量未溶铁素体，铁素体占比约5%（见图4b），可知其淬火温度相对较高，在Ac<sub>3</sub>温度附近。

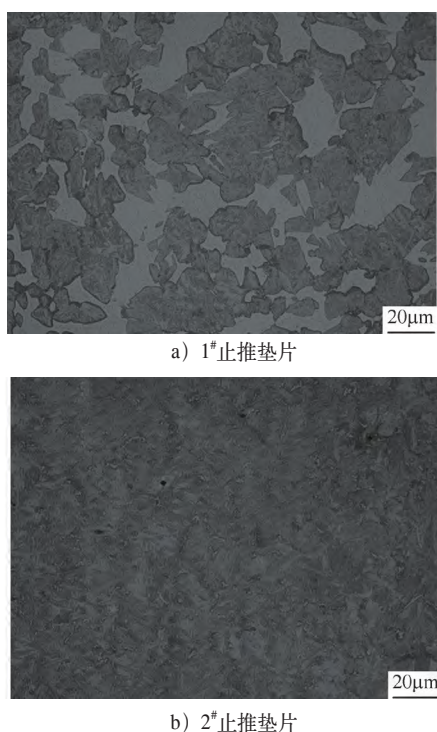
图4 止推垫片心部显微组织 (500×)

在图4a中，块状、细网状、针状铁素体组织（白色），经维氏硬度计检测，硬度为120~130HV，而隐约可见的针状马氏体组织（灰色），硬度为650~690HV，表明两种组织硬度差异较大。

对比图4a与图6可知，白色块状、细网状、针状铁素体与深灰色隐约可见针状的马氏体组织硬度差异较大，导致垫片开裂时裂纹易沿两种组织的界面扩展。

2) 1#止推垫片的淬火温度低（780℃），为典型的亚温双相区淬火，在加热保温过程中，止推垫片心部奥氏体C含量增加，且奥氏体的C浓度不均匀性较大，C含量相似的微观区域尺寸小，淬火时马氏体形成温度差异大，导致马氏体晶体很难长大，在冷却过程中，心部奥氏体转变为隐晶马氏体，大量块状、网状未溶铁素体保留下来，最终形成隐晶马氏体+铁素体组织。金相组织显示，在该淬火温度下，心部马氏体和铁素体占比分别约为60%、40%，且铁素体形态呈粗块状分布，该复相组织的冲击韧度低于全板条马氏体组织，在冲击力作用下，沿着马氏体发生脆性解理断裂；2#止推垫片的淬火温度高，基体完全奥氏体化，且C扩散充分均匀，奥氏体在该C浓度下冷却转变为板条马氏体，其高密度的位错导致冲击韧度高于1#复相组织。

2) 将止推垫片的淬火温度由780℃提高到840℃左右，获得全低碳板条马氏体组织及少量未溶铁素体（约5%），提高心部冲击韧度；此外适当减小止推垫片有效渗碳层深，以降低止推垫片表层脆性。

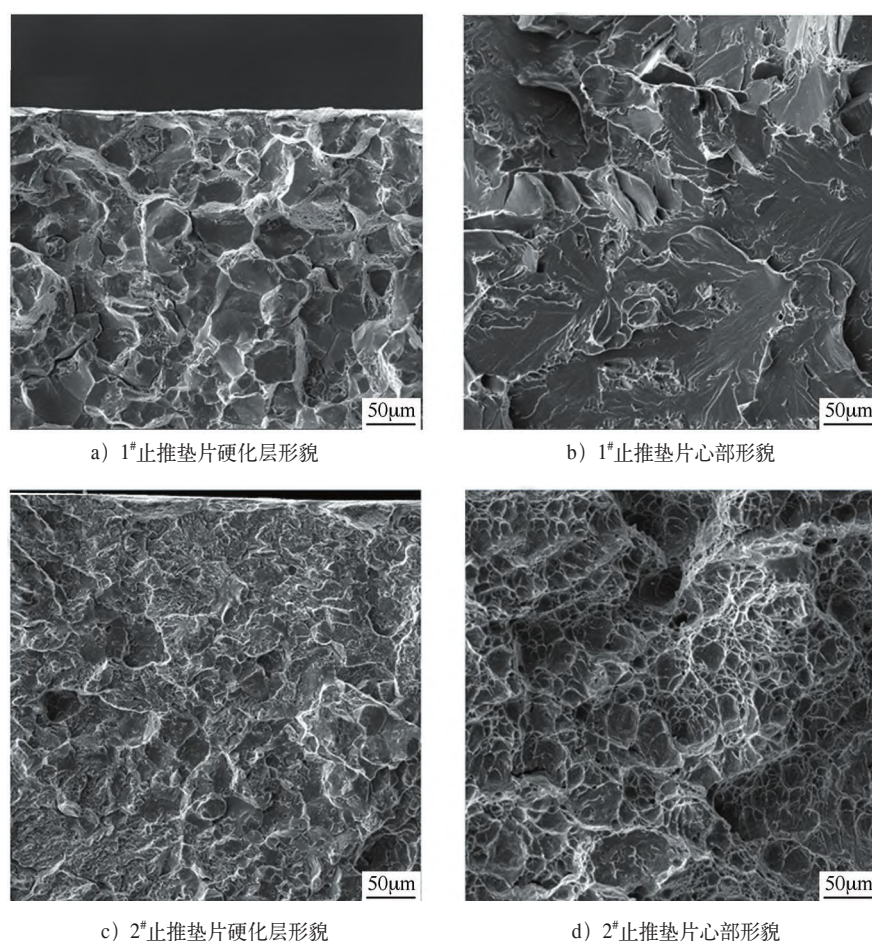
图5 止推垫片断口的SEM照片 (1000×)

(1) 断口扫描电镜分析 对1#、2#止推垫片断裂件进行超声波清洗，采用扫描电镜对断口进行微观形貌观察，图5所示为止推垫片断口的电镜照片，断口均未发现微观缺陷。从图5a、b可看出，1#止推垫片硬化层呈沿晶断裂，部分晶粒的晶面可观察到韧窝，晶界间有很多次生裂纹，断口心部可观察到河流花样特征，局部存在韧窝，呈解理+韧窝形貌；从图5c、d可看出，2#止推垫片硬化层呈解理断裂，局部伴随沿晶断裂和裂纹，断口心部呈韧窝状韧性断口；比较两种状态的止推垫片断口形貌，经780℃加热淬火的1#止推垫片脆性大，而淬火温度提高到 $A_{C3}$ 温度附近的2#止推垫片韧性相对较好。

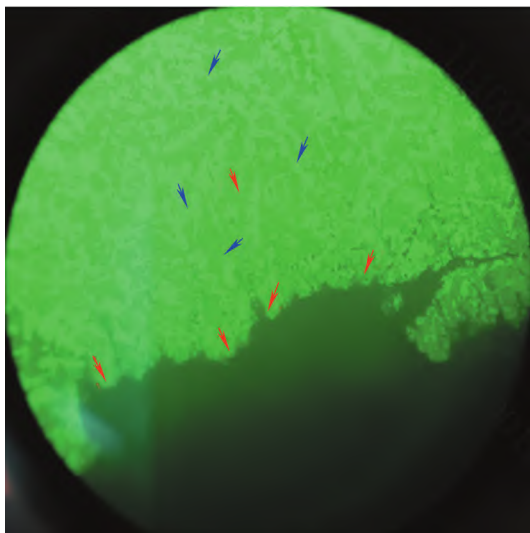
图6 1#止推垫片断口纵剖面金相（200×）

(2) 断口纵剖面金相分析 为了研究断裂止推垫片心部亮灰色区域断裂模式，将断件沿断口截面纵向剖切并打磨、抛光，经4%硝酸酒精溶液侵蚀后，用金相显微镜观察，如图6所示。由图6可看出，止推垫片心部主要沿着灰、白组织界面，即沿

着隐晶马氏体<sup>[4]</sup>（红色箭头所指）与铁素体（蓝色箭头所指）界面开裂。

分析认为，1#止推垫片在两相区（铁素体+奥氏体）淬火时，因淬火采用直淬工艺，未长时间保温以确保C的充分扩散，且淬火时已有大量块状、网状铁素体，导致奥氏体C浓度较高且不均匀，在淬火时转化为C含量较大、硬度较高的脆性隐晶马氏体组织（能谱检测该组织 $w_C=0.60\%\sim 0.70\%$ ，2#心部低碳板条马氏体 $w_C=0.18\%\sim 0.23\%$ 。沈莲<sup>[5]</sup>介绍， $w_C=0.1\%\sim 0.25\%$ 的低碳板条马氏体， $a_K=60\sim 180\text{J}/\text{cm}^2$ ，而 $w_C=0.8\%$ 的高碳针状马氏体， $a_K=10\text{J}/\text{cm}^2$ 。因此，亚温淬火的1#止推垫片在装配敲击及使用中的冲击力作用下，因表面针状马氏体、心部隐晶马氏体组织整体冲击韧度较低，进而萌生早期裂纹并快速扩展断裂失效。

部韧性不足；因淬火温度低，止推垫片心部形成隐晶马氏体+块状铁素体组织，急剧降低了心部的冲击韧度，导致止推垫片在敲击作用下即发生脆断，心部沿着隐晶马氏体与铁素体晶界快速扩展。

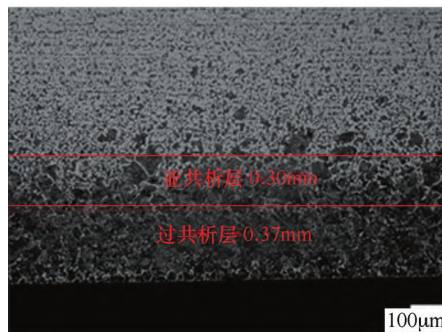
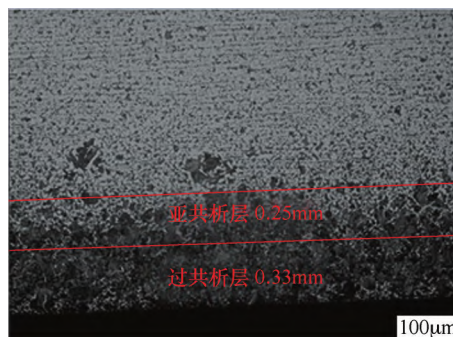
图7 止推垫片渗碳层组织

为了分析渗碳层对止推垫片断裂失效的影响，对1#、2#止推垫片进行热处理。入炉前用酒精将止推垫片表面清洗干净，刷2次防渗剂（阴干），防止加热过程中表面脱碳。将垫片置于试验炉中加热至850℃后保温20min，取出空冷至600℃后，再入炉600℃保温30min，取出空冷至室温后采用光学显微镜进行渗碳层组织观察，如图7所示。

从图7可看出，1#、2#止推垫片渗碳层过渡都较均匀。根据珠光体、二次渗碳体和铁素体的比例确定止推垫片渗层深度及过共析层与亚共析层的分布，结果见表2。由表2可知，1#止推垫片渗碳层厚度约占垫片厚度的16.7%，2#止推垫片渗碳层厚度约占垫片厚度的14.5%，1#止推垫片的总渗碳层深度相对2#止推垫片略深。

1) 受表面碳浓度、淬火温度的综合影响，1#、2#止推垫片表面硬化层马氏体组织均较细小，无明显差异，但1#止推垫片渗碳层深占止推垫片厚度达16.7%，根据20钢渗碳层深度设计经验，该渗碳层

占比相对较大，增加了止推垫片的脆性，但相比2#止推垫片渗碳层（占比约14.5%）差异不大，因此导致1#止推垫片脆性断裂的主要原因不是渗碳层深度问题。
