# 连铸坯的热脆裂纹产生原因分析

## Analysis of the causes of hot brittle cracks in continuous casting billets

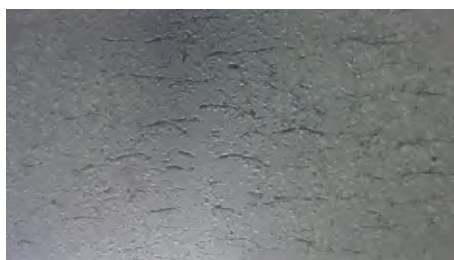
(1) 星形裂纹（网状裂纹） 经过取样观察发现，星形裂纹多见于晶体之间的微小裂缝，多为星形或网络状。查阅相关资料<sup>[1]</sup>，连铸坯的表层吸附了钢液中的Cu，使Cu转变为液态，并沿着奥氏体晶界渗流而形成的；另外，连铸坯表层Fe发生选择性氧化，导致Cu、Al等滞留在铸坯基体上并沿着晶界弥散，从而引起开裂。在产品轧制完成后，表面星形裂纹如图1所示。

图1 厚板表面星形裂纹

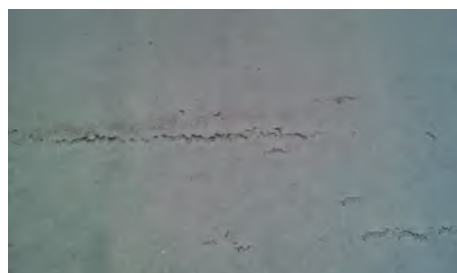
(2) 表面横裂纹 横裂纹是铸坯表面上非常明显的横向裂纹，查阅相关资料<sup>[2]</sup>可知，表面横裂纹与振痕是共生关系。振痕越深越明显，则横裂纹越严重，横裂纹在铸坯上深度不等，长度较短，一般不超过55mm，而且在横裂纹处常覆盖有FeO等一些不稳定的化合物及组织。轧制到成品后检查，其表面横裂纹如图2所示，横裂纹的深度一般都会超标。

图2 板材表面横裂纹

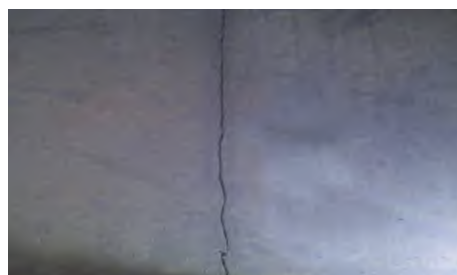
(3) 表面纵裂纹 铸坯的纵向小裂纹经轧制延伸后会更为明显，对成品的质量也有很大的影响。相关文献<sup>[3]</sup>表明，纵向裂缝产生于铸坯初始壁厚不均的部位。当钢坯中的C含量（质量分数）为0.12%~0.17%时，易出现纵裂纹。板材表面纵向裂纹形貌如图3所示。部分纵裂纹经修磨处理后厚度尚在公差范围内，但修磨的痕迹过于明显，仍需作为废品处理，或降级处理。

图3 厚板板面纵裂纹形貌

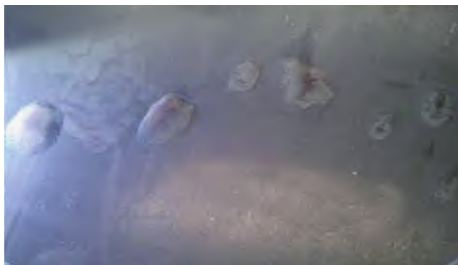
在现场确认铸坯的表面质量，发现皮下气泡与气孔一样，都是存在于铸坯表皮以下，在加热过程中铸坯皮下气泡表面被氧化，因气泡的体积过大，轧制时无法焊合，另外皮下气泡还会影响钢材的耐腐蚀性，容易形成麻点或麻面缺陷。中厚板表面气泡缺陷形貌如图4所示。

图4 中厚板表面气泡缺陷形貌

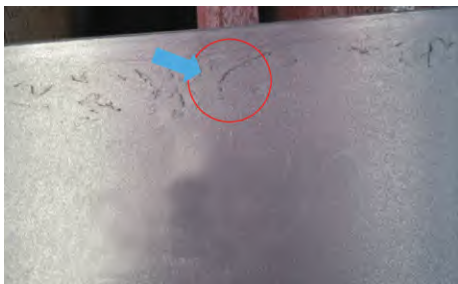
板材表面龟裂的基本特征是：板材表面有发散的大裂纹。一般来说，龟裂长度短、面积大，方向

各向异性。开裂痕迹极其明显的龟裂都会使钢材修磨的厚度超标，一般操作模式是修磨一处并测量厚度，厚度不满足要求即作为废品处理。龟裂缺陷如图5、图6所示。

图5 薄板表面龟裂

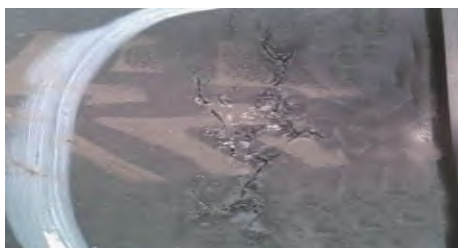
图6 厚板边部龟裂

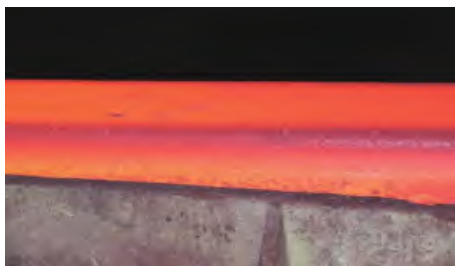
铸坯加热裂纹可分为外在裂纹和内在裂纹两种，加热产生的外在裂纹往往是由于原料表面缺陷（如皮下气孔、夹杂等）在原料检查过程中消除不彻底造成的。原料的表面缺陷很可能是在加热时受温度应力和相变应力的共同作用而发展成为可见的表面微小裂纹，在轧制时扩大成为在产品表面呈一定深度和面积的缺陷。此外，过热也可能产生表面裂纹，主要是晶粒长大过程中晶界结合力不足引起的。加热裂纹一般在轧制前很难被发现，只有在热塑性变形过程中才会随着延伸而凸显出来。图7、图8所示为炉后检查发现的加热裂纹。

图7 铸坯边角处开裂

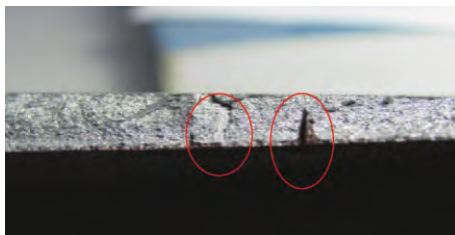
图8 轧制后的边部裂纹

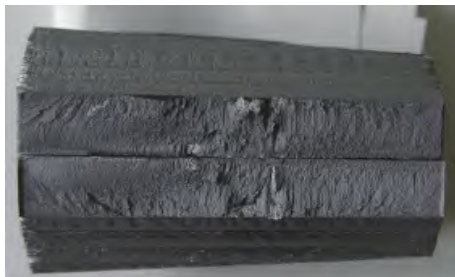
图9、图10所示为连铸坯加热时内部形成的裂纹

图9 钢中内裂

及轧制后钢材金相组织中的内裂形貌。根据金属内裂的原因进行分析，推测当连铸坯在快速冷却时，部分溶解在奥氏体面心立方晶胞中的氢原子或氮原子的溶解度降低，这导致部分原子需要从晶胞中逸出，由于此时铸坯的表面温度低于其内部温度，逸出的原子经结合后变成分子，在铸坯芯部的晶界的局部位置暂时存储下来，当铸坯进入加热炉内，温度回升到较高温度，表面的晶粒发生膨胀，对芯部的晶粒及组织形成强劲的压应力。心部的晶粒受铸坯表面的氧化铁皮影响，热导率降低，跟表面的温度有明显的差距，该差距使得拉应力作用在表面的晶粒上。当两种力作用在一起，晶胞的间隙被压

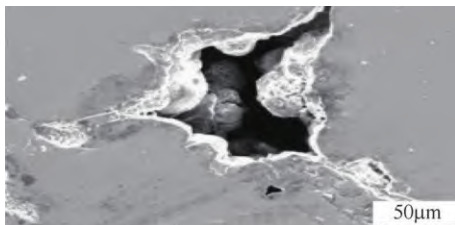
图10 金相组织中的内裂形貌

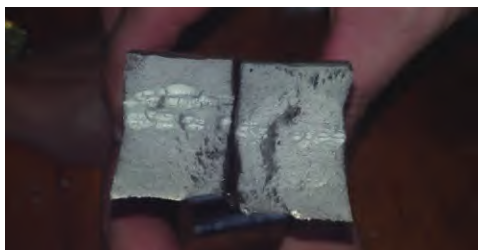
缩,虽然此时有部分气体再次溶解于奥氏体晶胞中,但溶解的速度赶不上晶胞间的相变挤压,在应力超过晶胞的抗压强度时,裂纹从存储气体的晶界处形成,并进一步扩展,直至出炉轧制成形,图11所示为钢材冲击试样断面厚度1/2处因气体而形成白点缺陷。

图11 心部白点缺陷

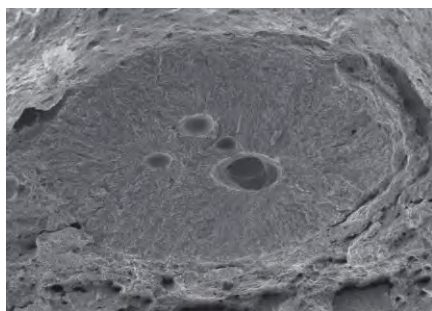
在试验过程中,部分高碳钢在加热完成后,出炉除鳞后近距离观察表面棱角处,发现有裂纹痕迹存在,将该铸坯冷却后仔细检查,在棱角处和边部中心位置处有肉眼可见的裂纹。取样做金相试验分析,发现缺陷位置有明显的气体通道和挤压开裂痕迹,经研究及推断,铸坯内的气体在高温时溶解掉一部分,剩余的气体通过铸坯厚度的1/2位置处逸出。由于高温铸坯其原子活动能量增大,可为气体的逸出提供晶界间隙,所以气体会从坯壳温度高且逸出阻力最小的边部位置或棱角位置逸出。图12所示为裂纹位置的微观金相组织,图13、图14所示分

图12 心部微观金相组织

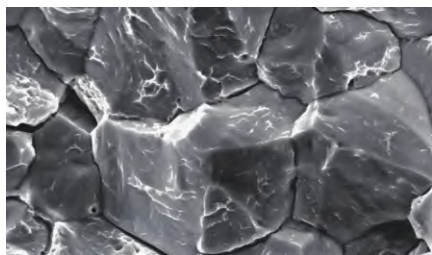
图13 晶胞组织

别为放大后的晶胞组织及晶间裂纹。结合宏观、微观组织及相关文献资料分析可知,铸坯内部相变产生的组织应力和残余气体逸出是铸坯加热形成外在裂纹的主要原因。因此,在加热过程中坯壳的硬度决定了其表面与棱角处是否会产生裂纹。

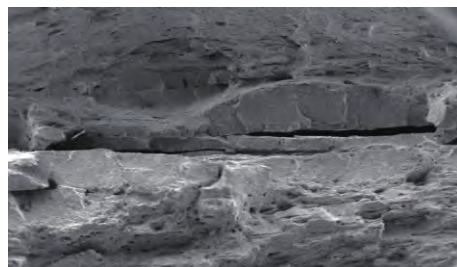
图14 晶间裂纹

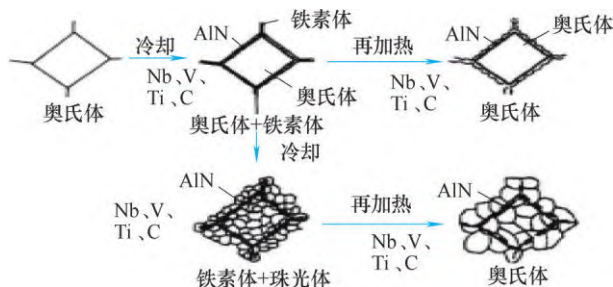
通过试验证明,在热送和冷送状态下铸坯组织处于不同的状态,高温铸坯是原始的奥氏体组织,中温铸坯为奥氏体和铁素体的混晶组织,低温或常温铸坯其组织为铁素体和珠光体等。由于铸坯在不同的温度下送轧,直接影响了铸坯在轧制前的晶粒尺寸,而晶粒尺寸大小会对铸坯的塑性造成一定的影响。查阅相关资料<sup>[4]</sup>发现,产生影响的原因还与微量元素在钢中的析出状态有关,热送和冷送时的相变具体机理如图15所示。存在微合金化元素的铸坯在冷却过程中会有C、N等化合物析出,而这些析出物主要镶嵌于奥氏体的晶界间隙中。在微合金铸坯实施热装、热送时,虽然在加热和保温过程中又会发生C、N化合物的重溶,但依然有一些C、N化合物由于熔点高而继续存在于奥氏体晶界,这些存在于奥氏体晶界的C、N化合物影响了奥氏体的塑性,经炉后冷却或轧制后晶界开裂而出现裂纹,如图16所示。

图15 微量元素在热送和冷送时的析出状态

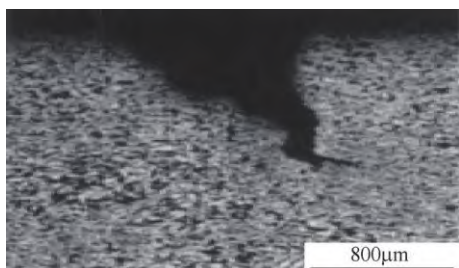
图16 钢材表面裂纹金相组织

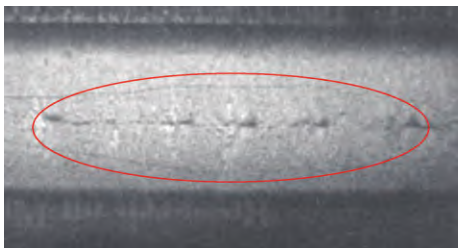
的铸坯也无法做到通过长时间的静置来释放内部残余的气体，在炉内升温时，部分气体很可能会再次溶解于奥氏体组织中，待到铸坯出炉轧制时，气体可能选择从铸坯边部析出，因为此时边部厚度1/2处的温度最高，最有利于气体逸出。现场试验发现，离线缓冷的板材会有频繁的气体释放的爆破声。自然冷却的中厚板温度降到400℃以下时，靠近边部的气体通道尚未关闭，仍有气体存在，如果对边部做UT检测，则出现点状缺陷超标的概率较大。精整切边时，边部会有明显发蓝迹象，同时伴随着边部厚度1/2处的分层或开裂，如图17、图18所示。因此，铸坯加热阶段应保证上下表面温度差合理，同时成品剪切避开200~400℃的温度蓝脆区。

图17 边部分层缺陷

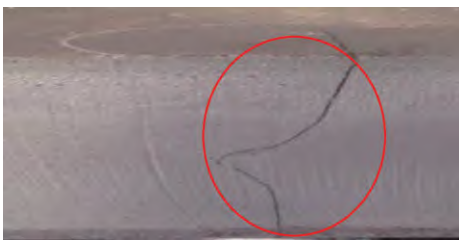
图18 边部开裂缺陷
