# G115钢窄间隙自动氩弧焊焊接接头的组织与性能研究

**摘要:** 采用窄间隙自动氩弧焊机焊接G115大口径厚壁管, 借助金相显微镜对焊接接头的显微组织进行观察, 应用拉伸、弯曲、冲击、硬度和残余应力测试等方法对接头的力学性能进行试验分析。结果表明: 窄间隙氩弧焊接头显微组织均为回火马氏体, 热影响区未发现显微裂纹缺陷, 热影响区宽度仅为1.7mm。焊接接头强度性能良好, 弯曲试验满足标准要求, 冲击试验结果优良, 最高硬度值249HV满足标准要求, 焊接接头中残余应力的最大值位于焊缝中心, 拉应力为278MPa, 是母材屈服强度的52%。本研究的全位置窄间隙自动氩弧焊工艺, 为G115钢的工程化应用奠定了坚实的技术基础。

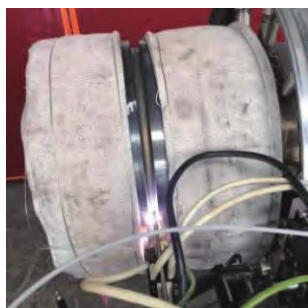
采用国产的自动窄间隙氩弧焊机，5G位置焊接，钨极型号为CW-20，直径2.4mm。焊接预热温度≥150℃，采用氩气保护，氩气纯度≥99.99%，保护气体流量为15~25L/min，根部保护气体流量为20~30L/min。焊接层间温度保持在200~250℃，焊接参数见表3。G115钢窄间隙自动焊接现场如图3所示。使用石棉保温布包裹在焊缝两侧，维持层间温度。图4所示为焊接过程中填充焊道的表面形貌。

图3 焊接现场

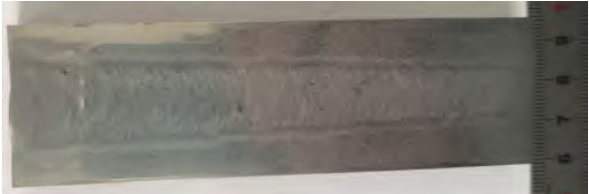
图7所示为焊接接头的宏观金相。由图7可发现，焊道间排布分明，焊缝和母材熔合良好，焊接接头成形良好。焊缝中心存在个别气孔，为个别层道位置窄间隙坡口氩气保护不良所致。

图7 焊接接头宏观金相

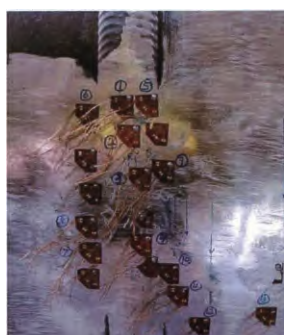
图10 接头残余应力试验测试位置分布

按照GB/T 31310—2014《金属材料 残余应力测定 钻孔应变法》对焊态接头进行残余应力测试。图10a、b所示分别为焊接接头的应力测试点位置及应变花固定位置，采用手电钻将型号为BE120-2CA-K的专用应变花固定于测点位置，选用JM3818A无线型静态电阻应变仪测量测试点应变，最后通过应变值计算得到残余应力分布。

a) 应力测试点位置

b) 应变花固定位置
