# 核电厂截止阀阀杆微裂纹老化检测技术研究

**摘要:** 由于截止阀阀杆材料、热处理不当、应力集中、点蚀及晶间腐蚀等因素,加之在阀门开关过程中受力过载,因此导致断裂事件时常发生,影响核电机组安全运行。针对核电厂截止阀维修工作量大、拆装检查后无法重复使用的问题,开发截止阀阀杆微裂纹专用老化检测技术,实现了对阀杆断裂敏感部位微裂纹的有效探测,减少了阀门维修过程的工作量。

## Research on aging detection technology of micro-cracks in globe valve rod of nuclear power plant

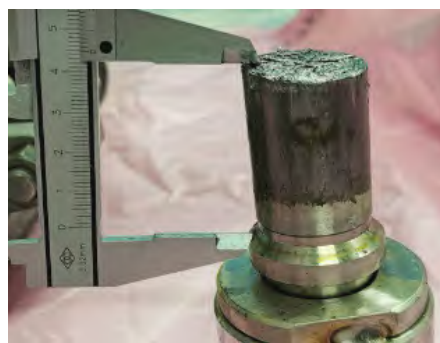
图2 阀杆断裂图片

4) 海水介质下阀杆出现点蚀、晶间腐蚀现象。以上这些因素直接或间接导致阀杆内部出现微裂纹,进而在外力作用下引发断裂。断裂位置多数集中在阀杆的根部,而根部位于阀体中,无法通过目视检查发现阀杆断裂情况,需要每次大修拆解阀门才能检查阀杆断裂情况(见图2)。

该截止阀阀杆受力主要来自系统启动和停止过程中流体介质对阀杆的冲击力、阀门开起和关闭过程中受到的剪切力,以及其他可能经受的外部应力。阀杆上有防转动装置,仅做升降动作,扭矩作用力在转动机构以上阀杆部位,轴向力在阀杆螺纹区域,其中第二至第三个螺纹处为应力集中部位,

阀杆盘根密封处以下的轴向力转化为盘根的摩擦力。阀杆受到的拉应力远小于阀杆材料的许用应力,因此正常操作阀杆不会导致阀杆发生断裂,微裂纹主要来自阀杆长期服役过程中腐蚀介质的影响,开发阀杆微裂纹在线检测技术应重点关注阀门自身受力及其失效机理。

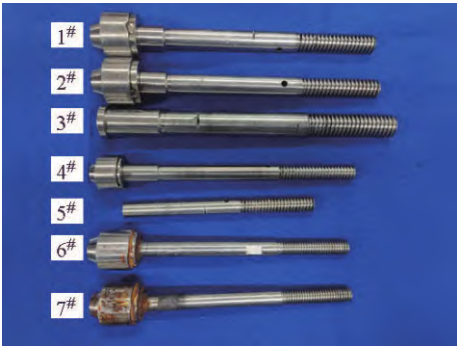
图4 试验阀杆样品编号

本文选取7根不同类型截止阀阀杆开展验证试验,如图4所示。7根阀杆具体信息见表1。

| 样品 | 阀杆材质 | 阀杆直径 | 阀杆长度 | 销孔距螺纹端距离 | 距离螺纹端缺陷最远距离 | 距离螺纹端缺陷最近距离 |
| 1# | 不锈钢 | 16 | 230 | 77.3 | 110 | 104 |
| 2# | 不锈钢 | 16 | 230 | 77.3 | 无缺陷 | 无缺陷 |
| 3# | 不锈钢 | 21 | 235 | 90 | 155 | 115 |
| 4# | 不锈钢 | 13 | 210 | 70 | 150 | 无缺陷 |
| 5# | 不锈钢 | 13 | 150 | 70 | 105 | 85 |
| 6# | 碳素钢 | 13 | 200 | 无孔 | 无腐蚀 | 无腐蚀 |
| 7# | 碳素钢 | 13 | 200 | 无孔 | 150 (腐蚀) | 135 (腐蚀) |
