# 城市处置危险废物固体泵闸板断裂失效机理研究

**摘要:** 城市处置危险废物是国家解决危险废物问题的重点项目,开展闸板断裂失效分析研究,不仅为危险废物处置行业进行产品设计提供了基础数据,而且打破了国外设备在国内的垄断。研发出替代进口的核心零部件可以降低危废处置企业的维护成本。首先分析固体泵闸板断裂失效产生的裂纹,对断口进行宏观形貌观察、材料化学成分测定、力学性能检测、硬度测量、金相分析、SEM形貌分析,在闸板的横向、纵向剖面 and 裂纹源处凹坑均呈现显微疏松特征,然后根据断口基本形态判定是由于残余内应力造成断裂失效,再基于有限元仿真研究论证材料强度是否满足设计要求,得出应力集中位置螺纹处和圆弧刃处是易发生断裂的位置。最后优化设计机械结构和热处理工艺,采用去机械加工应力、深冷和多次回火工艺,新闸板能够完全满足性能需求,工程应用中再未发生闸板断裂失效问题。

**关键词:** 固体泵; 闸板; 断裂失效; Cr12Mo1V1; 裂纹

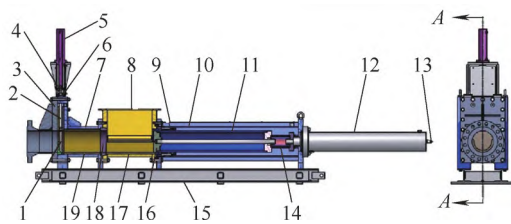
图1 固体泵机械结构

固体泵是一种特殊的单柱塞泵，主要用于管道输送固体含量高、非常黏稠且含有异物的膏体物料。采用固体泵进行管道输送危险废物，能够最大程度地减少人员与危险废物的接触，保障人身安全。图1所示为固体泵的机械结构。由图1可知，物料液压缸12主要用于推动柱塞头16，将危险废物推送进入管道，闸板液压缸12用于控制闸板1，实现固体泵与管道之间通断功能，闸板打开时，危险废物被推送进入管道，闸板关闭时，管道内的危险废物不能返流回来。

固体泵的工作原理如下：当物料液压缸向后退至最末端时等待数秒，物料由预压螺旋喂料器及重力作用下进入进料口8；物料液压缸向前挤压物料，保证泵体耐磨内圆筒19内物料充满；打开闸板，泵体耐磨内圆筒与管道相通；物料液压缸向前推送物料至闸板位置，物料被挤压进入管道；物料液压缸向前推送物料至闸板位置，物料被挤压进入管道；关闭闸板，防止泵体耐磨内圆筒与管道相通。

1—闸板 2—闸板柱塞杆 3—闸盖 4—闸板柱塞联结块 5—闸板液  
压缸 6—闸板密封系统 7—泵体 8—进料口 9—主柱塞密封系  
统 10—柱塞导向筒 11—主柱塞 12—物料液压缸 13—液压缸位  
置传感器 14—联结管 15—底座 16—柱塞头 17—进料半圆筒  
18—切割环 19—泵体耐磨内圆筒

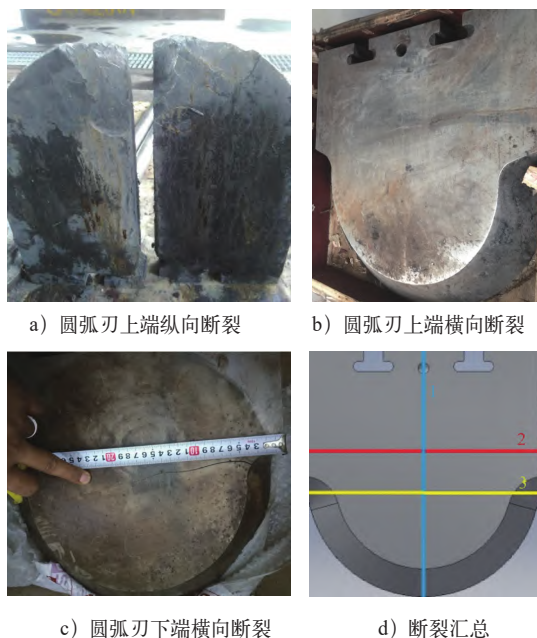
图2 闸板断裂位置

图2a所示为闸板底部产生碎片式脱落,并贯穿螺纹孔产生了纵向断裂。图2b所示为在圆弧刃的上端产生了横向裂纹,图2c所示为在圆弧刃的下端产生了横向裂纹,图2d所示为所有裂纹失效汇总。由图2可见,发生断裂的主要集中在横向与纵向断裂。由图2b、2c可见,闸板工作不久便发生了约20cm长的横向裂纹,裂纹未完全贯穿闸板,但该闸板已经

无法使用,只能停机检修。鉴于3处裂纹都是脆性断裂,失效机理大致相同,因此选取图2c圆弧刃下端横向裂纹开展断裂失效分析研究。

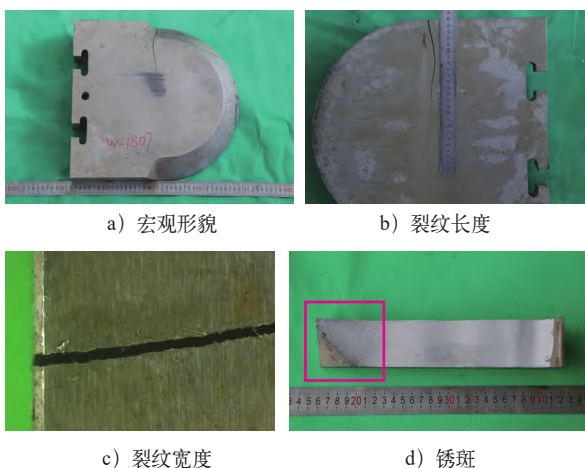
图3 闸板宏观形貌及失效位置示意

固体泵闸板未经使用便发生开裂。失效闸板宏观形貌如图3a所示,裂纹位于闸板中部圆弧刃处,从闸板边缘R角处向内部延伸,裂纹肉眼可见,长约22cm,如图3b所示,裂纹最宽约0.6mm,如图3c所示。裂纹开口处较宽,说明闸板在开裂前的残余内应力较大。将闸板裂纹打开并清洗后观察,裂纹断面无明显塑性变形,裂纹起始处观察到半圆形锈斑,为开裂源区,源区处存在一个锈迹,近锈斑处可观察到明显的扩展条纹,如图3d所示。

1) 经过宏观观察, 闸板断口未发现明显塑性变形, 裂纹起始处观察到呈半圆形锈斑, 近锈斑处观察到扩展条纹。锈斑边缘观察到凹坑, 扩展条纹从凹坑处延伸而出, 闸板裂纹断面形貌呈现韧窝特

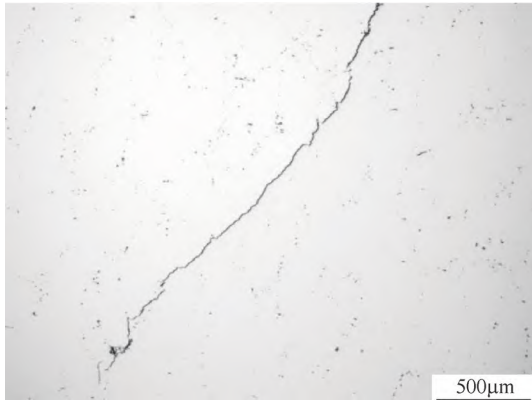
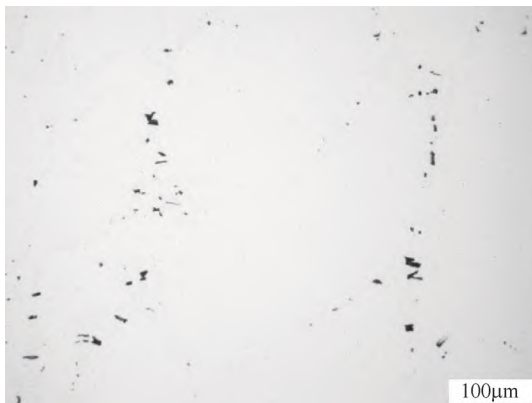
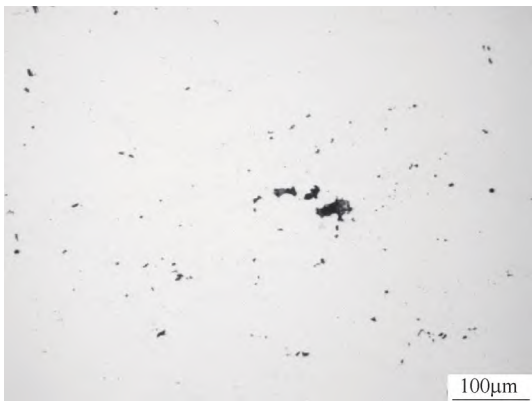
图4 闸板显微组织形貌

截取闸板裂纹尾部横向（见图4a）和纵向剖面试样，经镶嵌、磨抛后置于光学显微镜上观察。横向试样和纵向试样中均观察到显微疏松（见图4b、c）。

a) 闸板横向剖面试样抛光态裂纹形貌

b) 闸板横向剖面试样抛光态疏松形貌

c) 闸板纵向剖面试样抛光态疏松形貌

2) 闸板化学成分、力学性能和硬度均符合技术要求。在闸板的横向和纵向剖面中均观察到显微疏松。闸板的共晶碳化物不均匀度评为4级,显微组织为回火针状马氏体+共晶碳化物+颗粒状碳化物。裂纹源处凹坑呈现显微疏松特征。

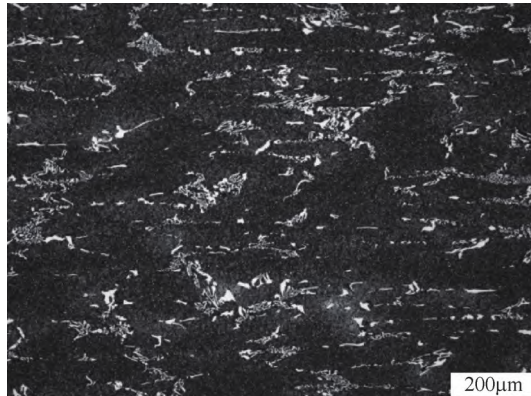
图5 闸板试样共晶碳化物不均匀度

纵向试样经化学试剂侵蚀后观察，并按GB/T 14979—1994《钢的共晶碳化物不均匀度评定法》中第四评级图进行评定，试样共晶碳化物不均匀度评为4级，如图5所示。试样显微组织为回火针状马

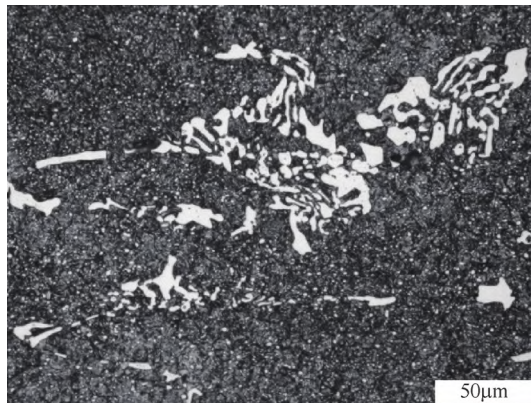
图6 闸板显微组织形貌

氏体+共晶碳化物+颗粒状碳化物，如图6所示。

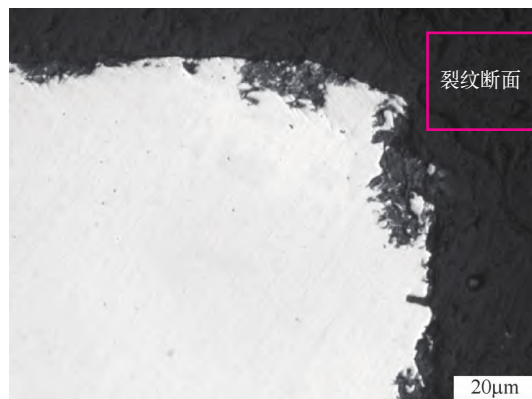
图7 剖面抛光态形貌

截取图3d红框处剖面试样，经镶嵌、磨抛后置于光学显微镜上观察，裂纹源上凹坑剖面形貌如图7所示，将试样再置于扫描电子显微镜下观察，凹坑剖面形貌如图8所示，凹坑呈现为显微疏松特征。

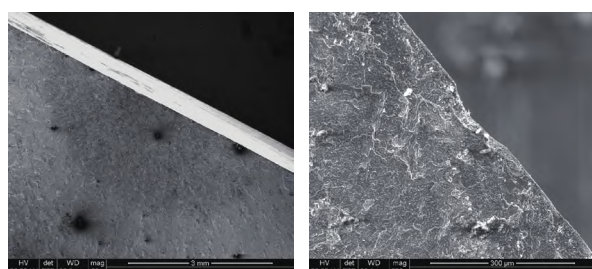
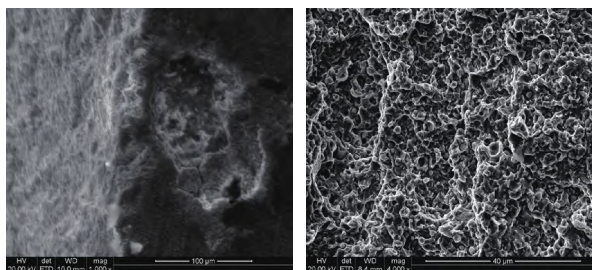
图9 断口SEM形貌

图3d红框处试样经清洗后置于扫描电子显微镜下观察，试样边缘锈斑低倍形貌如图9a所示，可观

观察到自损伤处延伸而出的扩展条纹，锈斑边缘观察到凹坑如图9b所示。将试样翻转后观察闸板表面对应图9b位置，闸板表面观察到多处凹坑，如图9c所示，试样其余区域形貌呈现初窝特征如图9d所示。

a) 边缘锈斑

b) 锈斑边缘凹坑

c) 闸板表面凹坑

d) 初窝

3) 闸板中观察到较多细小疏松,削弱了闸板的强度和韧性,从而使闸板在内应力作用下更容易开裂。闸板断裂性质为大应力作用下的一次性开裂。闸板表面的显微疏松形成应力集中点,在较大的残余内应力作用下导致开裂。

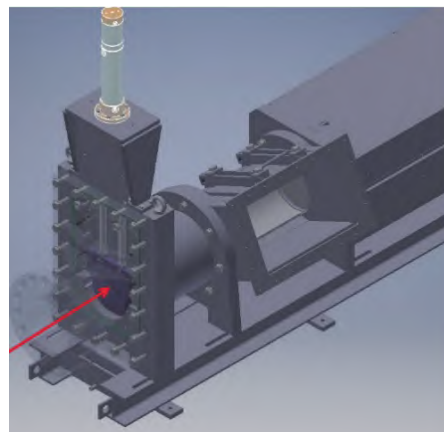
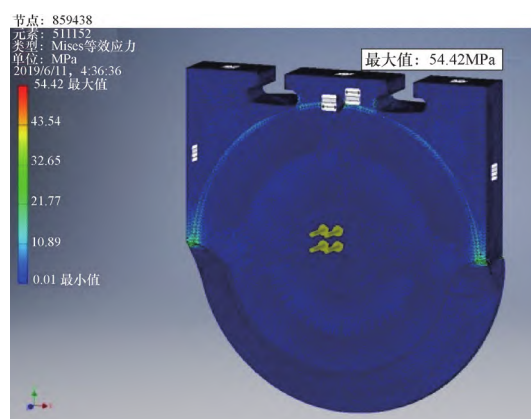
图10 闸板受力分析

根据固体泵工作原理，当闸板处于关闭阶段时，闸板受到来自泵送管道侧压力作用，依据危险废物管道输送压力监测预警系统得知，该压力的大小为1.1MPa<sup>[12, 13]</sup>，如图10a所示。对闸板进行有限元分析得出应力最大值为螺纹处54.42MPa（见图

10b），远小于材料的抗拉强度（1100MPa），但螺纹本身是机械加工应力集中点，在疲劳载荷和外力作用下，螺纹处易发生断裂失效。

a) 吸料阶段受力方向

b) 有限元分析

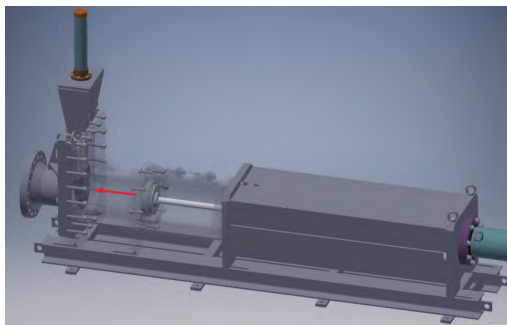
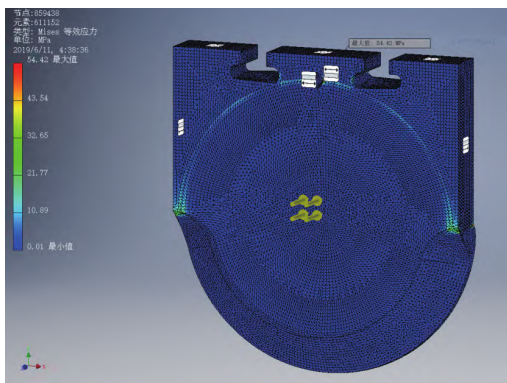
图11 闸板受力分析

挤压阶段是物料液压缸向前挤压物料，假设泵体内圆筒内物料填充率是100%，则物料液压缸推力将通过危险废物膏体直接传递到闸板上，经过计算，施加到闸板上的压强为8MPa，如图11a所示。在闸板固体泵侧施加载荷，经过有限元分析在圆弧刃处最大应力为357.6MPa，低于材料的抗拉强度，如图11b所示。但此处也是应力集中点，发生断裂易从此处附近开裂。

a) 挤压阶段受力方向

b) 有限元分析

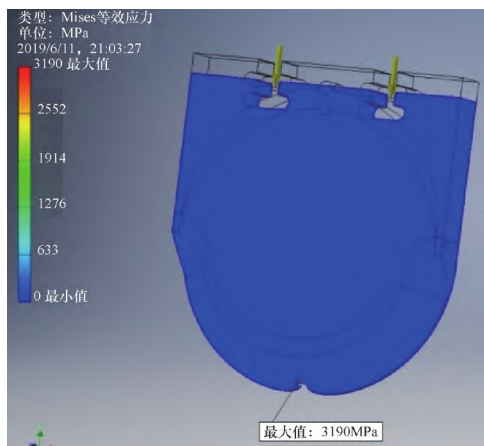
图12 闸板受力分析

闸板关闭阶段：闸板在液压缸作用下从上向下运动，阻断泵体内圆筒与管道相通。闸板正常损坏时都是闸板下沿处出现豁口，造成物料返流失效。模拟显示在闸板底部有10mm的硬物，造成闸板底部应力集中，经过有限元仿真分析计算得出应力为

3190MPa, 大于材料的抗拉强度, 如图12所示。上部有螺纹, 下部有硬物, 在共同受力作用下, 将有可能发生与图1a纵向断裂相同的失效形式。当遇到钢筋、铁皮等硬物时, 由于其强度低, 因此闸板会将其切断。

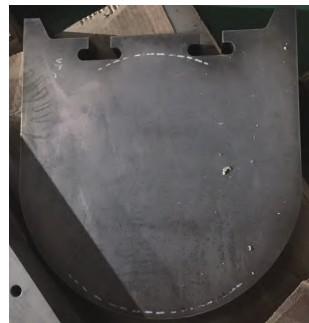
图13 闸板机械结构优化设计

b) 新闸板实物

去除安装与维修使用的吊装用螺纹孔, 避免机械应力集中。切割圆弧上移, 同时上面左右2侧设计

有到位机械限制, 如图13所示。
