# 关于 MTBE 装置检修换剂处理的工艺优化

**摘要:** 针对 MTBE 装置检修时卸除旧催化剂中残留物料的安全问题, 分析了强酸性醚化催化剂腐蚀机理, 并提出了一种优化卸剂工艺。通过调整处理温度及采用低压蒸汽与氮气混合吹扫, 有效控制温度在 80 ~ 100℃, 减少磺酸基团脱落, 降低设备腐蚀风险。实践证明, 该工艺不仅能彻底去除残留物, 避免腐蚀带来的设备损害和成本增加, 还缩短了检修时间, 保障了生产的快速恢复, 具有重要参考价值。

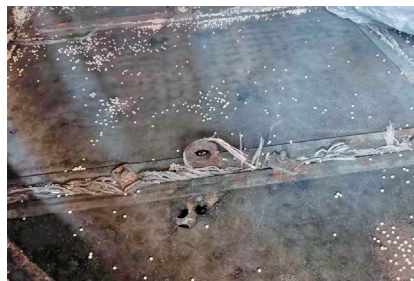
图 1 蒸煮处理后丝网的腐蚀情况

进行蒸煮时, 温度较高, 会造成催化剂中的磺酸根脱落, 脱下来磺酸基团会对设备及内件造成严重腐蚀。韩毅指出醇回收过程中, 水的介入导致形成酸性电解质溶液, 进而引发设备腐蚀问题<sup>[3]</sup>。在对催化剂进行处理的过程中, 过热蒸汽致磺酸基团脱落, 形成高温酸性水, 最终汇集到设备底部, 酸性水在长时间高温的条件下对设备内件及设备本身很容易造成腐蚀, 尤其对碳钢材质的反应器及催化蒸馏塔更为严重。

长时间高温蒸汽处理造成腐蚀情况如下所示: 蒸煮处理后丝网的腐蚀情况如图 1 所示, 蒸煮处理后格栅的腐蚀情况如图 2 所示, 蒸煮处理后塔壁形成的点蚀情况如图 3 所示。

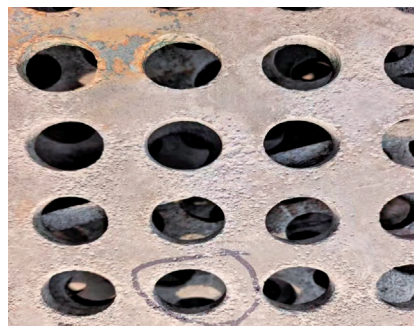
图 2 蒸煮处理后格栅的腐蚀情况

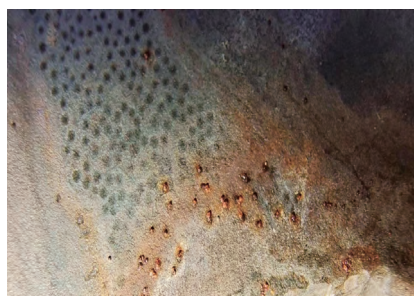
图 3 蒸煮处理后塔壁形成的点蚀

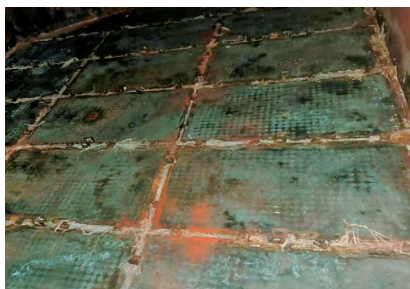
图 4 直接蒸煮处理后腐蚀情况

某装置在 2020 年与 2023 年前后两次检修中发生了这些情况: 2020 年催化蒸馏塔采用 1.0 MPa 蒸汽吹扫, 造成烧结式丝网腐蚀破损; 在 2023 年采用低压蒸汽和氮气混合优化方案处理后, 本次丝网完好。直接蒸煮处理后腐蚀情况如图 4 所示, 优化方案处理后腐蚀情况如图 5 所示。

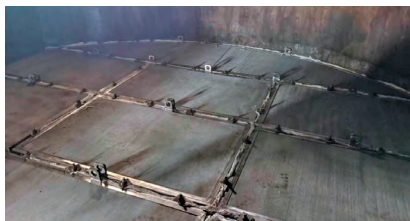
图 5 优化方案处理后腐蚀情况

改进的工艺采用了低压蒸汽与氮气混合吹扫的方法, 此举基于对物料热力学性质及吹扫过程动力学的综合考量。具体操作过程为先使用低压蒸汽对设备进行预热和吹扫, 待温度稳定达到 100 °C 时, 再引入氮气进行冷却吹扫。此方法的关键在于控制混合后的吹扫介质温度保持在 80 ~ 100 °C, 确保床层温度不超过 100 °C, 从而避免因温度过高而对物料造成损害或引发安全风险。吹扫过程持续 8 ~ 12 h, 期间通过采样
