# 水泵汽蚀故障在工程应用中的处理方法

**摘要：**本文根据文献资料中提出的预防及改善水泵抗汽蚀性能的各项措施，结合实际操作方法及试验数据分析，阐述在实际工程应用中，当水泵发生汽蚀时，怎样判断水泵是否发生汽蚀，以及如何快速有效地采取措施，解决汽蚀故障。

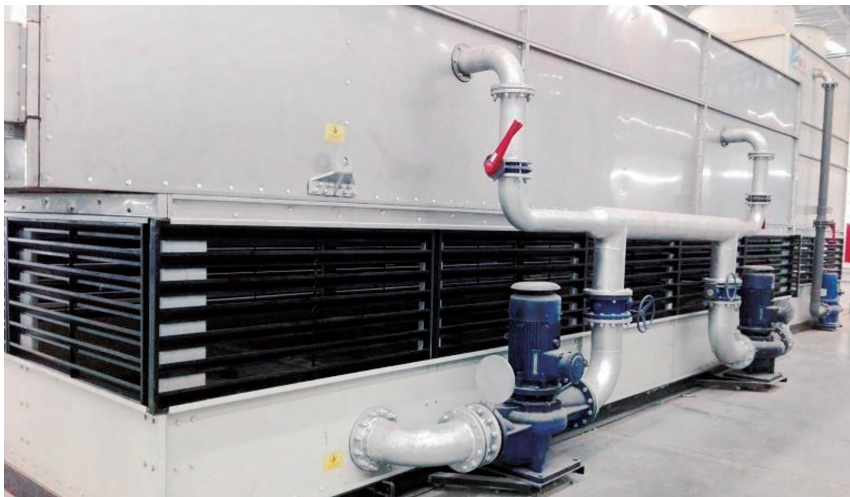
图1 外观及管路配置

2020年5月,河南某传热节能公司订购了一批SLS200-200G立式管道泵,用于复合型蒸发式冷却器中的冷却水循环,产品外观及管路配置如图1所示。该客户是公司长期合作方,SLS200-200G管道泵作为专用供给的定制水泵,此型号水泵参数是专门为客户定制的,水泵设计参数为流量 $280\text{ m}^3/\text{h}$ ,扬程 $10\text{ m}$ ,转速 $1480\text{ r/min}$ ,每年多次订购用于设备组装,没有出现性能缺陷和故障。2020年6月客户反馈有4台泵在设备上使用时振动大,噪声超标。
