# 某电动汽车前控制臂后衬套脱胶问题分析及改进

**摘要：**针对某电动汽车的前控制臂后衬套脱胶问题进行了分析讨论，首先在整车上确认了故障状态，然后检测了故障件的外观、尺寸、材料和性能，发现是由于外套管清洁度差导致的金属外套管与硫化橡胶粘接不良，接着进行了生产工艺对标分析，最后根据故障原因确认了改进措施并做了充分的验证，最终彻底解决了该问题。

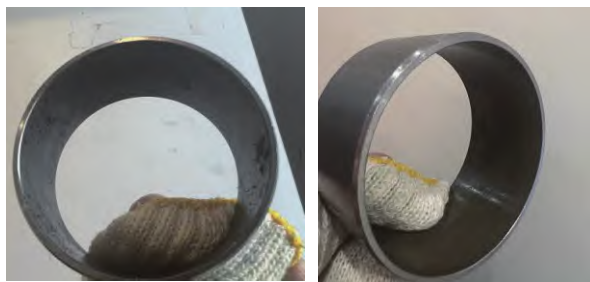
图3 外套管来料有油污和生锈

1) 确认外套管抛丸前状态，检测外套管表面清洁度。经过排查，发现来料外套管表面有油污和生锈（见图3），油污来源为钢材厂拉伸时的油污，生锈为流转过程中防护不当，潮湿环境导致。

a) 生锈

b) 油污

1) 增加预脱脂工序和清洁度检查工序，包括预脱脂、脱脂、水洗1、水洗2、热水洗、烘干以及清洁度检查共七道工序。

3) 要求外套管供应商出厂前进行初步的油脂清洗，运转的物流器具上增加盖章，起到防尘以及防潮的作用。

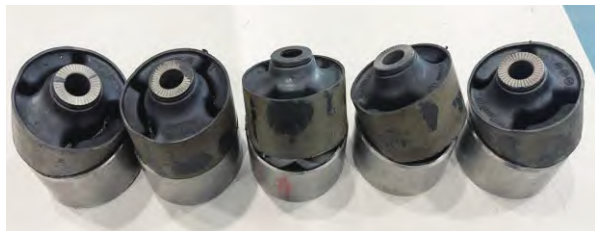
图4 硫化后做脱胶验证试验

将有油污和生锈的外套管进行抛丸后，锈迹已被去除，粗糙度符合检验要求。接着做磷化及硫化后，做推力测试有明显脱胶，如图4所示。

通过故障复现试验，有油污的外套管正常抛丸和磷化后产生脱胶，与市场件故障模式一致。由此确认外套管油污为关键影响因素。
