# 铝合金气缸体表面气泡修复技术研究

**摘要:** 总结了低压铸造铝合金缸体缺陷产生的原因分析及解决措施, 介绍了摩擦焊技术对铝合金缸体气孔修复的原理及试验过程, 通过试验可有效修复缸体表面气泡缺陷, 从而提高产品的合格率, 减少废品损失。

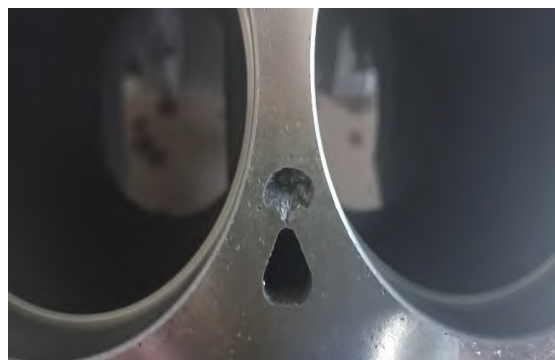
图1 缸体表面气泡缺陷

本试验针对V8铝合金缸体的表面气孔采用摩擦焊接技术进行补偿修复，缸体表面气孔缺陷如图1所示。其原理是提前预制一批不同尺寸的焊料，其尺寸分别为直径12mm，长度9mm，其中一端形状为球头SR6mm、总长度为9mm，另一端加工出宽2mm、深3mm的十字槽，其作用是填补气泡产生的缺料，通过如图2所示刀柄的中心安装孔将焊接夹具（见图3）安装在刀柄中，用侧面2个M10螺钉紧固，再将刀柄安装在机床主轴中，焊接时先将待焊工件刚性固定在机床上，机床主轴夹持D12mm的球头铣刀，将气泡位置预加工出R6mm的半球圆凹坑，接着将图4所示焊接填料放入半球圆凹坑中，调整2mm×3mm的十字槽角度与机床焊接夹具的十字凸起部分对正，降低主轴高度使上下十字槽镶嵌达到传动旋转动力目的，之后开动机床主轴，高速旋转的焊接夹具带动填料高速旋转。同时主轴向下施加一定的压力，使工件与填料产生摩

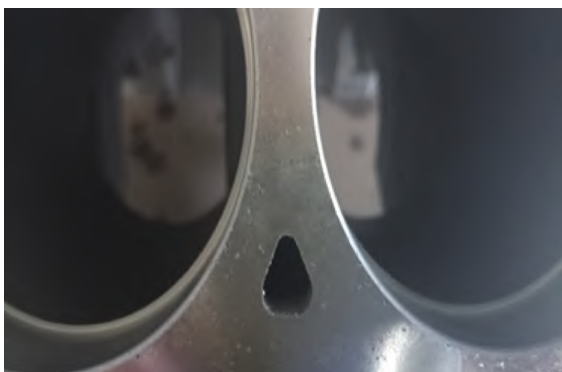
修复后的铝合金缸体表面情况如图5所示,其表面气泡缺陷已不可见,填料与缸体气孔缺陷处结合良好,缸体合格率提高。

图5 修复后图片
