# 冷冲模镀铬模具嵌入式修复方法

**摘要:** 通过某车型发罩外板拉延模具凸模镀铬后, 生产过程中落入异物, 造成型面受损, 利用凸模镶入嵌体的方法, 将镀铬后的拉延模具凸模修复过程进行总结, 归纳出一套行之有效的修复方案供模具维修行业从业者研究参考。

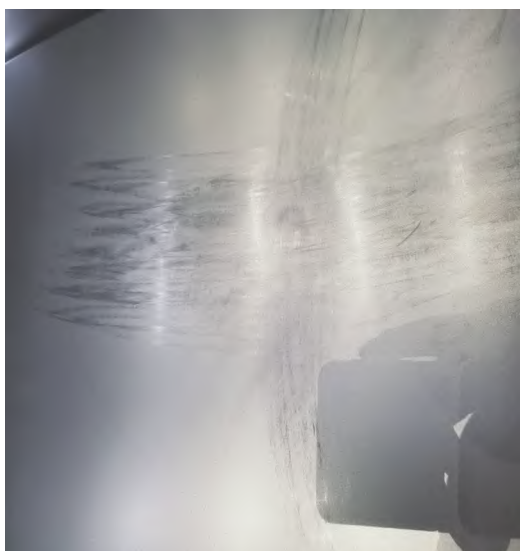
图3 焊接后制件缺陷

模具如受损严重，修复方法一般为烧焊后研修，而镀铬后的模具如果进行烧焊修复，会出现烧焊区域边缘塌陷，产生修复不良的缺陷。原因为烧焊过程中熔滴温度达到2300℃，而铬的熔点为1907℃，焊接过程中温度升高到铬的熔点后，铬在烧焊熔池边缘的焊趾区域熔化，并且产生焊趾塌陷（见图2），维修过程中，塌陷区域会始终低于未烧焊区域，焊接之后产生缺陷（见图3）。

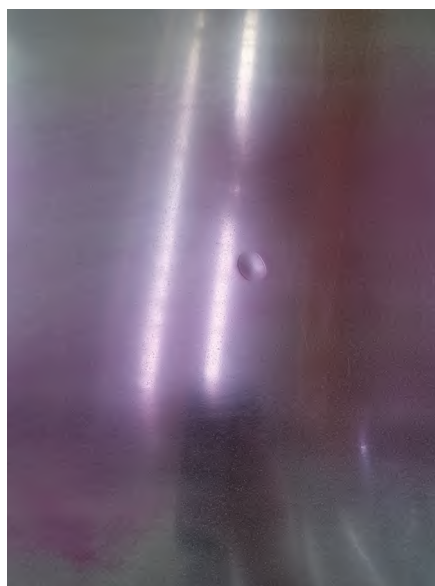
图4 凸模型面受损部位

为了避免镀铬模具的焊接，将模具凸模受损部位使用嵌入式的方法修复，具体修复实例如下：某车型发动机罩外板由于生产过程落入异物，冲压过程中异物将凸模压伤（见图4），凸模型面受损严重产生深坑，生产出的制件已经无法满足质量要求。经过测量，测得坑深1.2mm，直径大约17.5mm的不规则圆形缺陷。

由于凸凹模已经镀铬，所以采用嵌入式修复方法修复，在凸模上加工一个直径大于17.5mm的孔，选择加工直径22mm、深度为24mm的圆柱形盲孔，同时选用相同材质GGG70L材质加工一个圆柱。将圆柱放入液氮中制冷，液氮温度为-196℃，可计算出制冷后圆柱的直径方向缩小至22mm，从液氮中拿出圆柱棒压入凸模上的圆柱形圆孔，圆孔壁清理干净无杂质，涂抹薄薄一层液体防松胶，当圆柱棒温度与室温相同后，圆柱棒直径扩大0.05mm，此时圆柱棒与圆柱孔为过盈配合，属于不可拆卸的固定连接。按照此凸模的数模，对凸模嵌入的铸铁棒表面进行加工，留1mm左右余量，手工修复。

手工修复需要利用红丹粉、直柄砂轮机、研板油石等工具，研板上刷上适量的红丹粉，在嵌入的铸铁棒上部往复研磨。铸铁棒上沾有红丹粉的区域为高点

区域，使用砂轮机反复打磨高点区域，直至凸模与铸铁棒全部均匀粘有红丹粉为止，使用600#细油石推光，恢复原模具的表面光洁度，这时凸模型面方才恢复平顺，模具型面完全得到恢复，再次上线生产验证零件表面质量，经过质保部门检测，质量状态与型面受损前无明显变化，符合公司冲压件表面质量标准。
