# 大中型客车六面体合装技术及典型问题分析解决

中车石家庄车辆有限公司 河北石家庄 050000

**摘要:** 主要介绍了大中型客车车身六面体的结构组成、制造工艺流程, 以及合装质量的控制过程, 以8.5m新能源公交车为例, 对合装工位生产过程的工艺及相关问题进行了分析论述并提出解决方案。

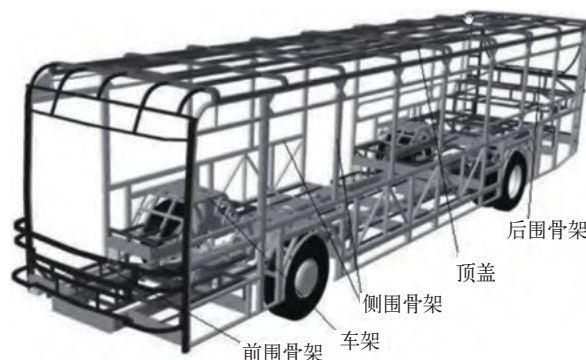
图1 车身结构

载及全承载式三种类型。2023年所生产的8.5m纯电动公交车为全承载式车身, 主要由车架、左/右侧围骨架(后简称侧围)、前/后围骨架(后简称前后围)及顶盖骨架(后简称顶盖)六大部分组成, 俗称“六大片”, 如图1所示。这六部分大都由矩形方管焊制而成, 其中车架结构最为复杂。

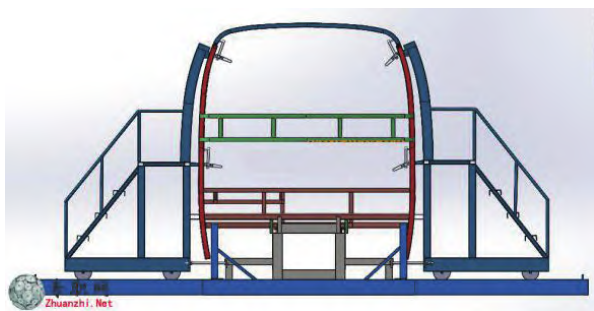
图2 合装胎具

车身六大片合装作为焊装第一道工序，对整车的质量起着至关重要的作用，合装的质量直接影响着侧蒙皮、舱门以及车体内饰的安装质量。合装分为五大总成合装和六大总成合装两种形式，目前公司采用六大总成合装，即将车架、侧围、前后围及顶盖六大片在合装胎具上进行合装，合装胎具如图2所示。

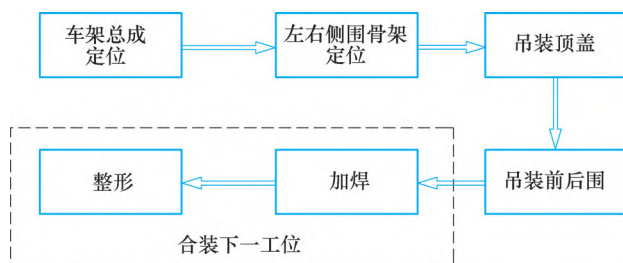
图3 六面体合装生产流程

六面体合装包含多个工序合工位，其基本流程为如图3所示。

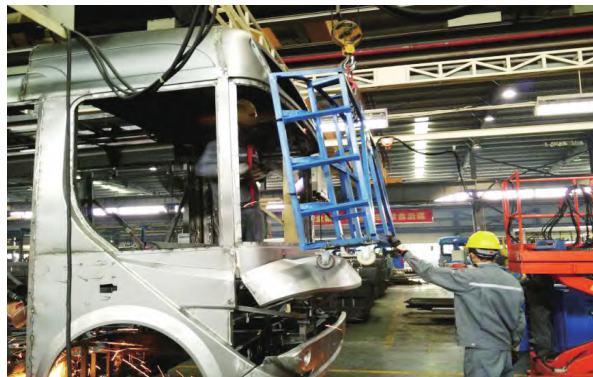
图4 前风窗检验

4) 在整形工位使用前风窗样架检验前围风窗尺寸（见图4），避免在玻璃安装工位出现缝隙过大或无缝。

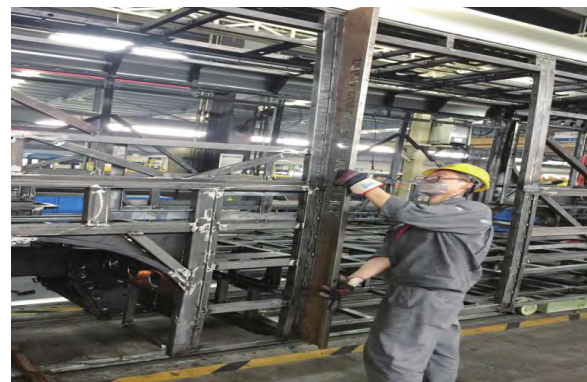
图5 侧围杆件弧度检验

5) 侧围杆件弧度检验（见图5），沿立柱方向用整体样板检验不贴合间隙应 $\leq 2\text{mm}$ 。车身两侧骨架外侧在窗上沿纵梁、腰纵梁、裙边梁三处纵向在全长范围内用长度为 $2.5\text{m}$ 的直线样板检验，不贴合间隙应 $\leq 2\text{mm}$ ，并变化均匀。

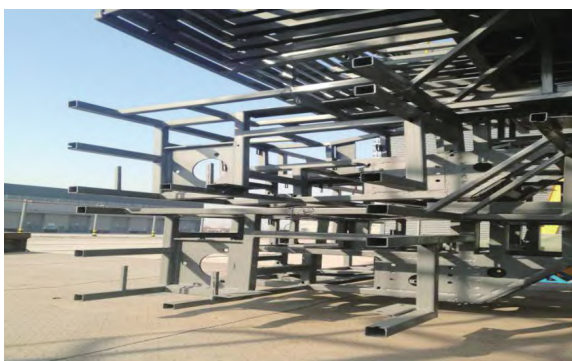
图6 车架及侧围运输不当

1) 在侧围与车架装配时, 发现侧围立柱与车架横梁之间错位, 经过现场测量发现横梁及立柱之间距离与图样不符, 存在较大误差。主要原因: 一是生产厂家在制作时定位精度低导致横梁之间距离失准, 在焊接生产时产生焊接变形没有进行校正就焊接支撑; 二是运输不当 (见图6)。

1) 第一, 派驻人员进行驻场验收, 要求车架在焊接完成且校正后增加工艺支撑, 对横梁间距、车架平面度等逐项检查; 第二, 寻找附近厂家, 在运输时最多双层叠放, 各接触部位增加木垫块, 绳索捆绑牢固后运输; 第三, 合装前在检测平台上对来料检测, 基本要求: 车架地板面的平面度偏差不超过 $3\text{mm}/\text{m}^2$ , 横梁端部的直线度偏差 $\leq 3\text{mm}$ ; 腰梁直线度偏差 $\leq 2\text{mm}$ , 弧度与样板的不贴合间隙 $\leq 1.5\text{mm}$ , 侧围总长偏差要求 $(3, +7)\text{mm}$ , 玻璃安装空间长度偏差要求 $(3, +7)$ , 止口高度过高的进行去高调整, 其中 $(3, +7)$ 即 $C\begin{pmatrix} +7 \\ +3 \end{pmatrix}$ ,  $C$ 为长度; 车架选择平整地面存放, 最多双层存放, 侧围放入料架 (见图7)。
