# 某车前门内板开裂或起皱的综合治理方案

**摘要:** 以某车型前门内板冲压模具调试过程为依据, 在CAE分析排除制件基因问题后, 通过“人机料法环”系统分析门内板冲压制件生产过程中开裂或褶皱的形成原因, 针对分析中出现的模具状态问题、压机参数问题、板料问题进行一一整改, 总结出一套门内板消除开裂或褶皱的综合治理方案: 调整平衡块间隙、恢复标准设备压力、重新制作拉延筋及拉延筋槽、研磨压料面、研磨管里面着色、提升表面质量和硬度以及提高材料表面残油量, 各项指标均达到或超出行业标准。试验表明: 通过综合治理方案, 可以有效提升门内板质量, 提高生产效率, 节约生产成本。是值得在行业内推广的综合治理开裂或褶皱的方案。

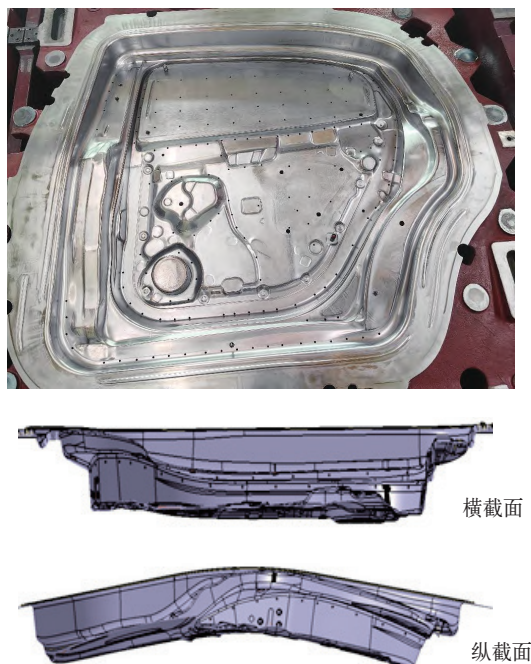
图1 制件四周立面结构

前门内板制件产品为冷轧板，板材牌号为ST17，单一材料（有的车型为拼焊双材料），板材厚度0.7mm，其拉延深度较深，可达到约170mm，制件四周为立壁，成型形状结构面过渡急剧（见图1）。成型较深部分区域的模具应设置两条拉延筋，以提升控料力。模具的压料圈、凸模、凹模材料均采用GGG70L的球墨铸铁材料，设备使用目前国内最先进的济南二机床（最大压力2500t）压力机一次拉延成型。

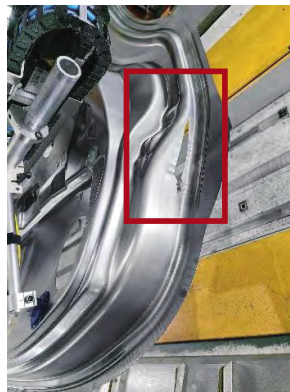
在质量方面，开裂制件是废品，不能继续使用。对于褶皱制件，不符合奥迪特（奥迪汽车整车评价体系）质量评审体系的基本要求，也为后工序抱怨项，整车评审归属于C1项（用户抱怨的质量项目），严重影响整车质量。经排查制件各生产工序，开裂或褶皱均发生在OP10拉延工序，开裂或褶皱位置如图2、图3所示。

图2 门内板C柱开裂

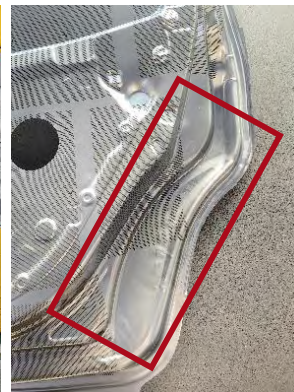
图3 门内板C柱褶皱

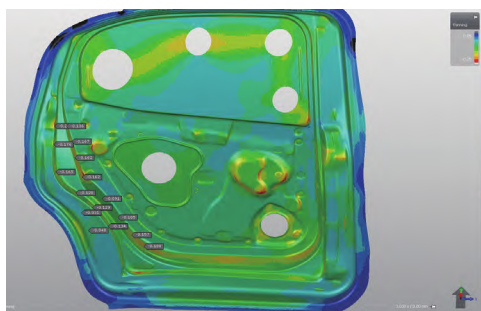
依据现有的制件结构及成形工艺进行CAE模拟分析（见图4），确认拉延过程是否存在开裂或褶皱问题，模具的工艺设计是否存在缺陷。通过CAE成形性分析及制件拉伸工序板料走料情况，可以看出，产品设计阶段模具虽然有开裂褶皱趋势，但却不明显，模具“基因”不好的因素排除。

图4 门内板CAE模拟分析照片

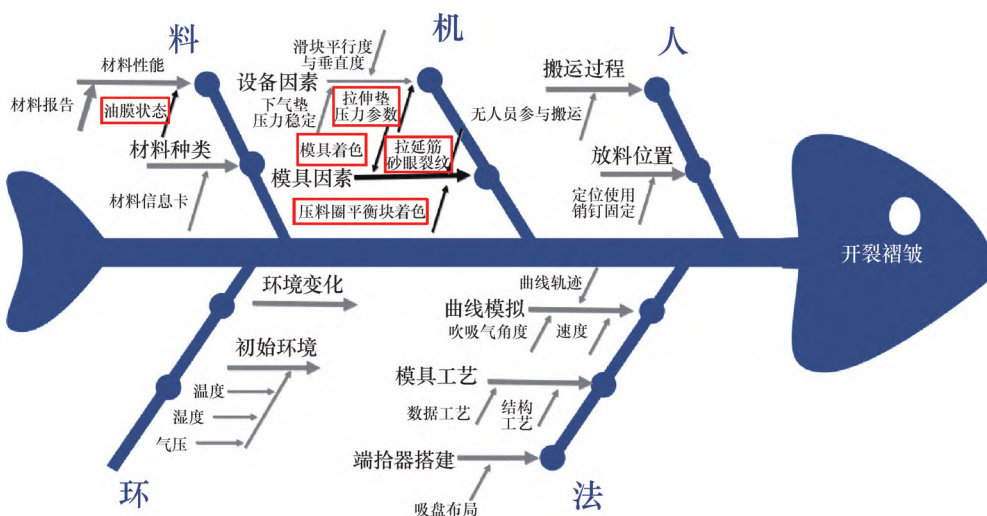
从生产过程中的人、机、料、法、环五个方面进行系统分析（见图5），确定制件开裂或褶皱的主要原因。

通过以上分析，模具状态、压机参数、板料残油量都会对开裂褶皱产生影响，以上三点为制件开裂褶皱的主要原因。

图5 人、机、料、法、环分析图

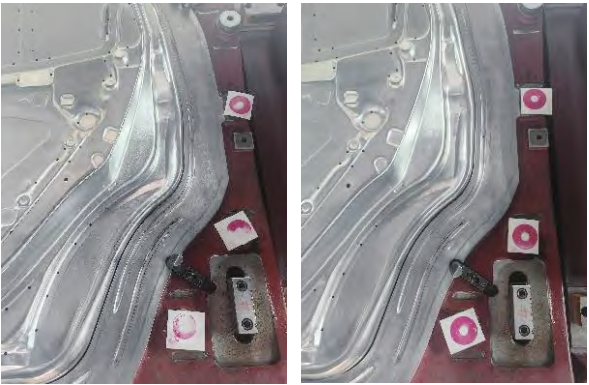
图6 原始平衡块上感压纸着色差 图7 调整后平衡块上感压纸着色

将平衡块上面放置重载感压纸，压料圈上升到生产高度，压料圈上放置 $200\text{mm} \times 80\text{mm}$ 的料片，上模滑

块缓慢向下运动，当上模与压料圈接触后继续向下运动10mm后，停止运动，查看平衡块上重载感压纸的着色，将不着色的平衡块添加0.05mm垫片，往复以上操作，直至满足所有平衡块上感压纸着色均匀为止。如图6、图7所示。

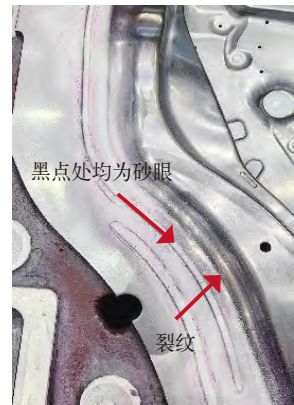
检查发现拉伸筋及拉伸筋槽局部不光顺，有砂眼和裂纹，如图8所示。这些缺陷在制件生产过程会阻碍板料成型流动，产生拉毛甚至积屑瘤。需要将原有的拉伸筋及拉伸筋槽打磨铲除，凹模重新烧焊制作拉伸筋。研磨至光顺、无砂眼无裂纹，并在调试压机重新研配拉伸筋及拉伸筋槽间隙，间隙标准在1.2倍的料厚，即 $0.7\text{mm} \times 1.2 = 0.84\text{mm}$ 。如图9所示。

图8 拉伸筋上砂眼和裂纹

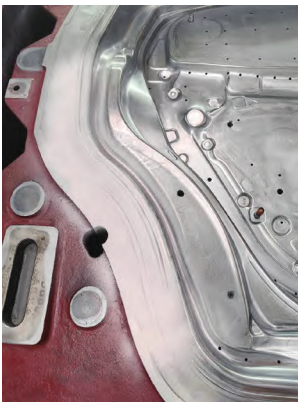
图9 烧焊维修后裂纹消除

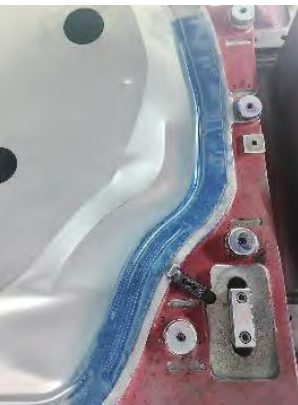
拉伸筋外侧压料面间隙研配，行业内通常在拉伸筋外侧刷蓝丹粉，试压查看对应制件的着色，如图10所示，制件与模具接触较实，使蓝丹颜色黏附到模具上，模具着色多，而制件着色少。着色处需使用砂轮机打磨。打磨至拉伸筋外侧压料面在制件无褶皱的情况下少着色或者不着色，表现上是制件蓝丹颜色较多，则模具着色少，如图11所示。

图10 拉伸筋外侧压料面着色过多

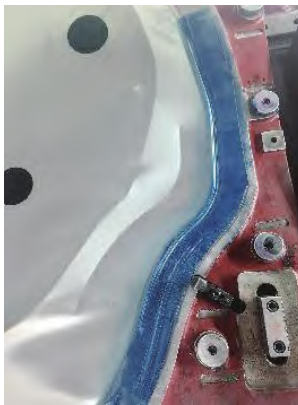
图11 拉伸筋外侧着色符合要求

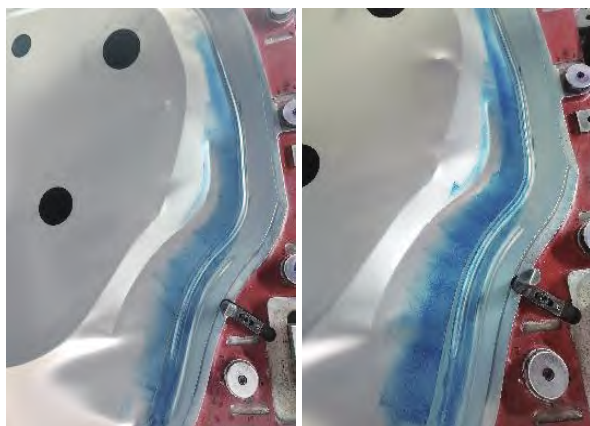
a) 研配前管理面着色差 b) 研配后管理面着色满足要求  
图12 研配前后管理面着色对比

拉延筋内侧管理面间隙研配是对拉延筋外侧研配的补充和加强，管理面需要实着色，着色要求是比拉延筋外侧压料面高0.05mm，着色需达到95%，研配前后对比如图12所示。

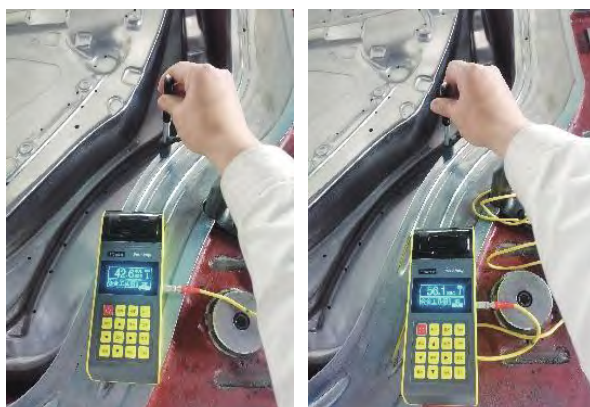
a) 压料圈镀铬前硬度低 b) 压料圈镀铬后硬度符合标准  
图13 压料圈镀铬前后对比

以上措施整改完成后，模具凸凹模及压料圈使用油石整体抛光，油石使用顺序为180#→400#→800#→1200#，抛光完成后压料圈、凹模、凸模整体镀铬，以提升表面质量和表面硬度。标准为：光洁度达到Ra0.2μm，硬度HRC55以上，前后对比如图13所示。
