# 胶枪节流阀和锥形导向套在现场的应用

**摘要:** 车间D760前顶工位、后顶工位抹胶作业经常存在滴胶、断胶、涂抹不规范等问题, 不仅胶枪枪嘴结构不合理, 还造成工作台、夹具、地面等多处滴胶, 很难清理; 而且D760驾驶室前风窗直口上端多处有焊接凝固胶, 该凝固胶造成车辆工厂装配前挡风玻璃困难, 且增加前挡风漏雨风险。围绕涂胶作业结合工艺涂胶规范要求成立团队进行攻关, 不断探索、解决胶枪涂胶滴胶、断胶和导向定位问题, 进而解决后工程强烈反馈的难点, 同时降低现场的漏雨风险。

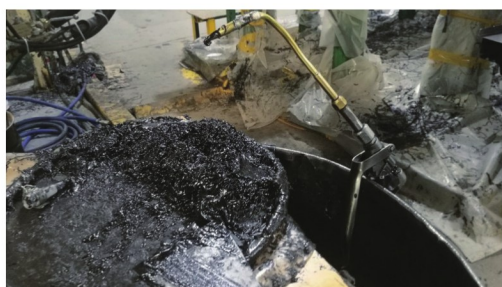
了员工的积极性。这次的课题针对D760解决以下问题：后顶盖、前顶盖由于密封胶的问题造成油漆作业困难，内饰前风窗玻璃装配困难，甚至用户强烈抱怨等，同时车间地面由于溢胶流胶造成污染（见图1）。D760前顶盖、前顶盖外板采用人工涂胶，胶枪管路长，人站在抹胶平台上，涂胶位置不准（见图2），涂胶量不宜控制，造成涂在零件表面的胶线弯弯曲曲，甚至断胶，不能满足密封工艺要求。此外，D760前顶盖采用CO<sub>2</sub>保护焊接工艺，烧焊时局部温度达到120℃左右，造成胶融化，现场可见前风窗边缘胶往下流淌（见图3）。

图1 地面污染

用废弃铁皮、铁棍制作涂胶导向装置进行二次改善，保证涂胶位置准确。前风窗溢胶驾驶室进行100%除胶处理，满足工艺涂胶的要求。而且枪嘴里面安装一个节流阀，可以满足压力大小，顺利出胶，杜绝了流胶溢胶。

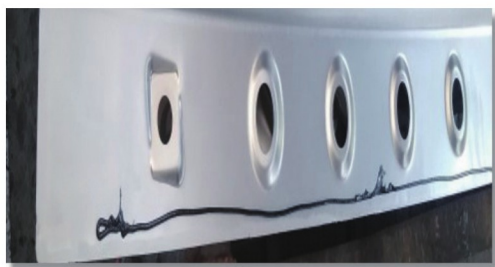
图2 涂胶位置不准

原来采用废旧零件巧妙定位，但是稳定性差。本课题进行了改进，用铁皮卷成一个锥形的导向定位套，在定位套外面焊接一段铁棍用于固定胶嘴在零件上的位置，彻底解决了涂胶胶线不直的问题。同时在胶嘴里面安装了节流阀，不管胶管是否有压力，都不会流胶溢胶，有创新性。 **AUTO1950**

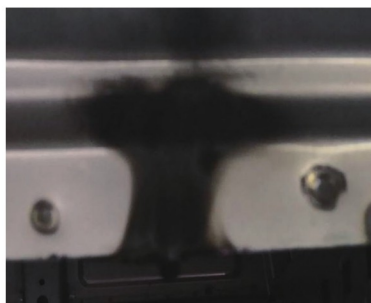
图3 涂胶融化
