# 轴类锻件失效分析及其对策

**摘要:** 轴类锻件广泛应用于特种设备行业和机械行业中,轴类锻件需要自身的刚性,也需要承受在传递过程中产生的扭矩,再加上生产过程经过热成形,锻件内部的缺陷存在敏感性,极易发生失效。首先,详细介绍了两大容易失效的轴类锻件:离心风机轴和曲轴。其次,通过发现的失效模式进行定位解剖、试验分析,发现钢锭中存在球状氧化物与硫化物,夹杂物在锻压时因破坏钢的连续性而产生裂纹,锻件由于心部白点而报废,是由锻后热处理工艺不当所致。最后,通过分析对原材料控制、锻后热处理工艺、使用中的加固保护三方面来控制此失效模式。

## Failure analysis and countermeasures of shaft forgings

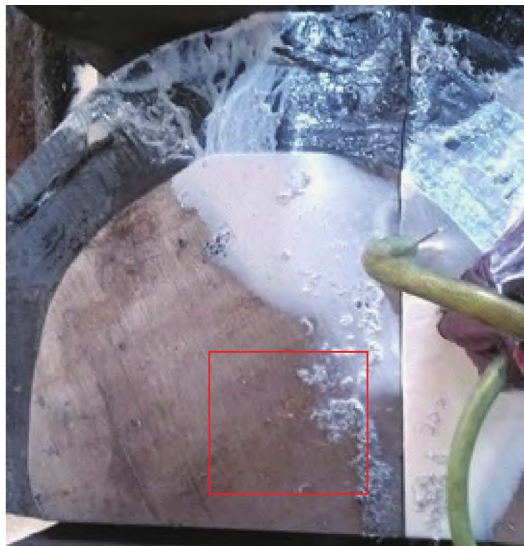
图3 缺陷位置

(2) 定位解剖 过程说明:①将大法兰锯下。②划定缺陷范围,确定缺陷位置(见图3),然后将缺陷面锯下。③纵向、横向分别制样。

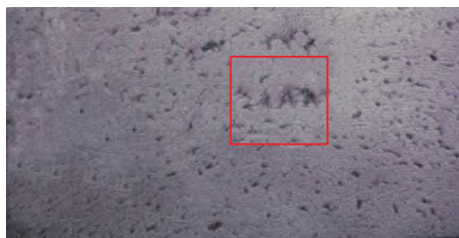
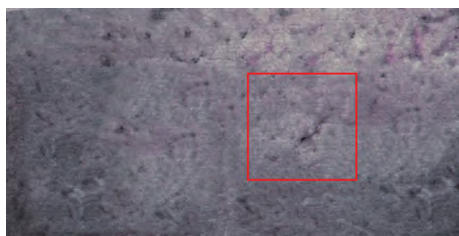
向缺陷和横向缺陷宏观形貌分别如图4、图5所示。由图4、图5可见，试块有明显的裂纹缺陷，无其他明显缺陷。

3) 缺陷形貌在横向试块上相对明显，由于大法兰的主变形面在横向，夹杂物的变形也在横向，所以缺陷特征明显。

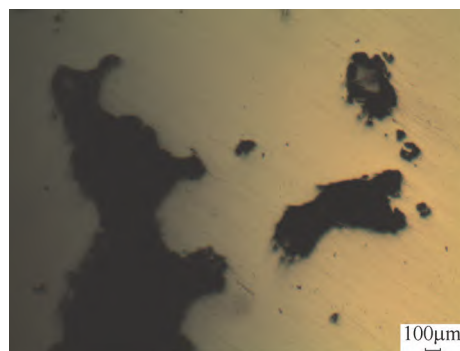
域试块。试验方法和评级标准按GB/T 10561—2005《钢中非金属夹杂物含量的测定标准评级图显微检验法》执行。试验结果：横向球状氧化物1.5级，硫化物有聚集，如图6、图7所示；纵向球状氧化物1.0级，如图8、图9所示。

2) 在高倍试验中，非金属夹杂物等级为D类1.5级，在横向发现明显的硫化物聚集现象。但是球状氧化物在整个视场内均可见，在裂纹周围尤其密集。

4) 夹杂物在高温时，融化于钢锭中，并包围晶格。当锻打温度降低时，夹杂物先于组织结晶，脱离晶格，致使晶格之间产生空隙裂纹。球状氧化物

为脆性氧化物，当采用心部压实法锻打时，心部承受压应力，夹杂物碎裂，四处随机分布。因此在整个视场中均能看见D类缺陷。

(5) 结论 钢锭中存在球状氧化物与硫化物，夹杂物在锻压时因破坏了钢的连续性而产生裂纹，表明本起失效是由于钢锭原因所致。

大部分钢锭缺陷,锻造时都可能造成开裂,因此对原材料来讲,一是要提高熔炼钢液纯净度,如限制钢中加铝量,去除钢中氮气或用加钛法抑制AlN析出量;二是钢锭浇注后,应保持钢液缓慢冷却,减少热应力,使缩孔集中在冒口内,以获得致密且高质量的钢锭;三是锻前进行充分的均匀化退火,使晶界析出相充分扩散,从而提高原材料质量。

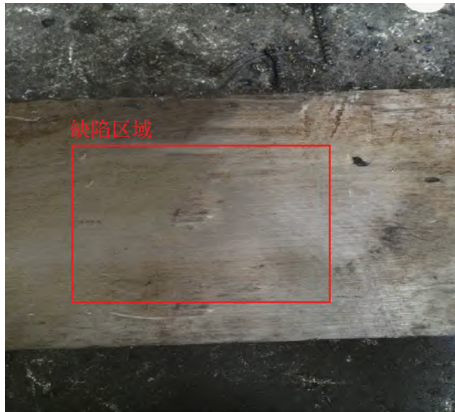
(2) 定位解剖 过程说明：①定位缺陷最大当量处。②划定缺陷范围，将缺陷面锯下。③纵向、横向分别制样。缺陷区域和试样制取分别如图12~图15所示。1#试样、2#试样低倍裂纹缺陷形貌分别如图16、图17所示。

1) 低倍试验。试样来源于图12、图13中的缺陷区域。试验标准按GB 226—1991执行，评级标准按GB/T 1979—2001执行。试验结果：由图16、图17可见，试块存在明显的裂纹缺陷，无其他明显缺陷。

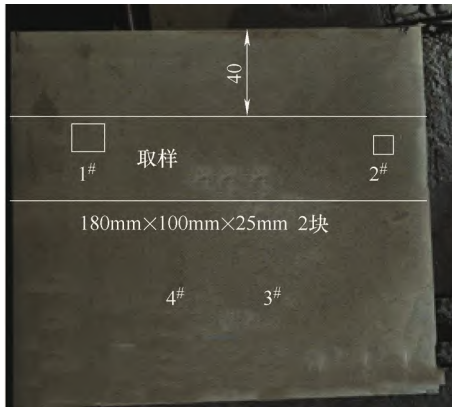
图14 断口试验试样取样位置

3) 断口试验。试样来源于图14中的3<sup>#</sup>试块。试验方法和评级标准按GB/T 1814—1979《钢材断口检验法》执行。

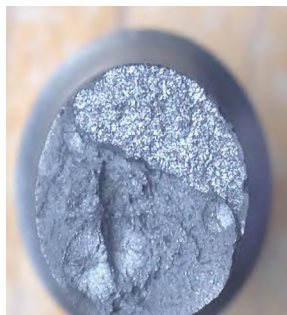
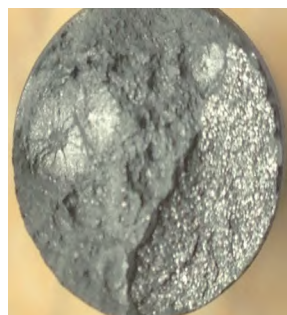
试验结果：在断口处有明显圆形白点，如图20、图21所示。

3) 断口试验中，在拉棒断口处有明显的圆形白色斑点。

4) 上述3个特征，符合白点的基本特性。所谓白点，是钢中的一种不允许存在的缺陷。在锻钢的纵向断口上，呈圆形或椭圆形银白色斑点，在垂直白点的低倍试样上表现为微裂纹，微裂纹有直线的也有锯齿状的。白点的成因有多种假说，目前多数人认可的是“氢-应力”双重作用的结果<sup>[4]</sup>。钢锭中的氢是由于熔炼使用的脱氧剂吸收空气中的水分，或石灰烧结质量不佳，含有结晶水较多，因此引起钢中含有过量的氢。当锻后扩氢不够时，氢在晶粒边界及内部显微空隙处富集，形成高压的氢分子，当达到饱和时，会影响金属原子排列，降低铁原子间的结合力，使基体脆化。氢富集处的压力与金属热变形过程中的内应力相互叠加，当内压力超过钢的断裂强度极限时，就会产生微裂纹。微裂纹扩展就产生宏观上的白点脆性断裂<sup>[5]</sup>。

(5) 结论 锻件因心部白点而报废，主要是由锻后热处理工艺制定不当所致。

改善锻后热处理工艺的关键点是要防止白点报废。白点是氢和附加应力联合作用产生的,使钢产生所谓氢脆,发生脆性断裂。因此,降低钢中的氢含量,减少锻件中的内应力,以及提高钢的纯洁度等,是防止白点产生的最根本措施。改善锻后热处理工艺,如采用重结晶热处理,可以在锻造后进一步处理锻件,以消除或减少白点的产生。
