# GH3625合金环形光斑激光焊接工艺研究

**摘要:** 为解决高温合金焊件的气孔问题, 使用环形光斑焊接设备对厚度4mm的GH3625固溶强化型高温合金板进行环形光斑和激光摆动焊接工艺试验, 使焊接试板达到了Ⅰ级焊缝质量要求。通过焊接工艺评定后, 将其用于高温合金焊件的焊接。工艺试验结果和生产应用效果表明: 高温合金的激光深熔焊容易产生气孔; 环形光斑焊接是解决激光深熔焊气孔问题的有效途径之一; 同时采用环形光斑和激光摆动焊接的效果更佳。

## Study on ring laser beam welding technology of GH3625 alloy

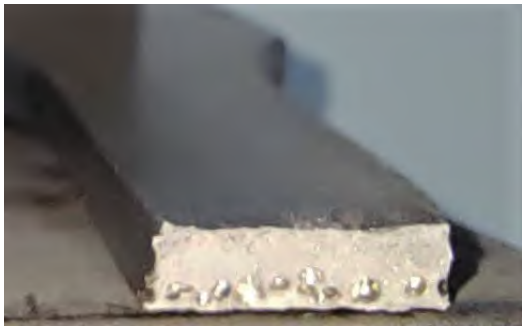
图1 试样断口上的气孔

对Ⅲ级焊缝试板截取加工拉伸试样进行摸底试验，结果其中1件试样的室温抗拉强度仅为730MPa，低于技术要求，不合格。其试样断裂于焊缝区，断口上可见较多、较大的气孔（见图1）。由此可见，气孔是降低焊接接头强度的重要因素。

(1) 高温合金的激光深熔焊易产生气孔 激光深熔焊均有焊缝深宽比较大、焊接热影响区较小、焊接变形较小及生产效率高等优点,其应用范围已经越来越广泛。但由于焊接时熔池中有一个由高密度激光束产生的匙孔,而匙孔的运动不稳定,因此容易导致焊缝内部存在气孔。当气孔较大、较多时,必然会影响焊接强度。低碳钢、高强钢、不锈钢及铝合金等金属材料的深熔焊都有发现焊接气孔并如何解决气孔问题的报道<sup>[15, 16]</sup>。在前期试验中,高温合金激光深熔焊也存在严重的焊接气孔问题,并因气孔较多、较大而导致焊缝质量不能达到 I 级焊缝的要求,而且也导致其焊接强度不合格。因此,必须采取有效措施,严防产生对焊接强度有明显影响的较大、较密集气孔,确保焊接质量。

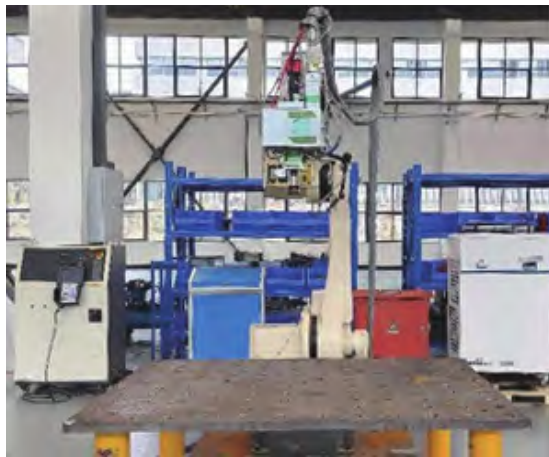
图2 环形光斑激光焊设备

焊接设备为长沙天辰激光科技有限公司的环形光斑焊接设备，如图2所示。其中，环形光斑激光器为试用的创鑫MFMC-2000/2000M环形光斑激光器。该设备可以分别调节中心光束和环形光束的功率，并可以进行光束的摆动焊接。

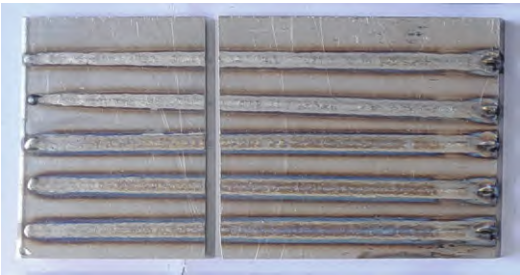
图3 被切断的焊缝

将单一试板上5条焊缝的部分切下，并将这5条焊缝用金相切割机横向切断（见图3），检查焊缝的横截面。结果为横截面上均无气孔。图4所示为其中1条焊缝的横截面。

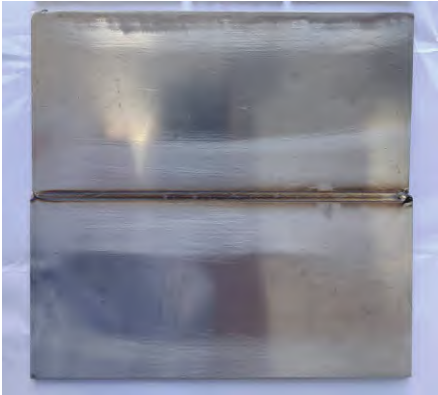
图6 对接焊试板

试板上焊接了3条非对接熔焊焊缝，然后再焊接对接试板（见图6）。其焊接参数及X射线检测结果见表4。从表4可见，环形光斑激光焊机在单一试板上进行的熔焊焊缝和2块试板对接焊的焊缝均达到了Ⅰ级质量要求。
