# 高温水蒸气氧化 在硅钼球墨铸铁排气歧管上的应用研究

**摘要:** 排气歧管是汽车发动机重要零部件, 商用汽车发动机排气歧管材质多为硅钼球墨铸铁。在发动机热机试验中, 排气管处于约 700℃ 高温环境, 试验后内腔常出现红锈, 且锈斑易脱落可能导致增压器叶片损坏, 引发客户抱怨, 因此在实际生产供需中解决排气管内腔生锈问题至关重要。针对商用汽车发动机排气管硅钼球墨铸铁件 (QTRSi4Mo1) 在热机试验后内腔生锈的问题, 提出了一种高温水蒸气氧化生成 $\text{Fe}_3\text{O}_4$ 保护膜解决方案。通过对比试验, 验证了该方案能有效提高排气管铸件的抗氧化性, 解决内腔生锈问题。

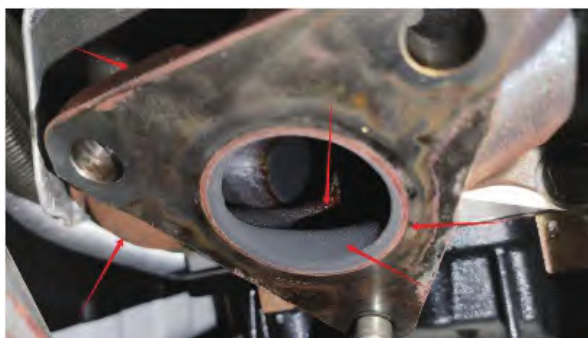
图1 红锈出现位置

学成分见表1<sup>[1]</sup>。对经过发动机热机试验后的排气管外观进行检查,发现红锈主要出现在内腔流道口位置(见图1),而排气管外壁无锈。同批次未经过装机的排气管外壁无锈蚀(见图2),铸件防锈油膜尚存,可以确定生锈是试验过程造成的。

3) 上述问题的排气管在流道口产生红锈,主要是因为排气管在装到发动机后,发动机进行了热机试验,发动机的高温气体不断地冲击排气管流道,使氧化层被破坏,高温气体加剧了氧化反应,造成红锈的产生<sup>[2]</sup>。

鉴于常规防锈油防锈工艺已不能满足高温工作环境的需求<sup>[3]</sup>,本文提出采用高温水蒸气氧化炉对排气管铸件表面及内腔氧化处理的方式来提高排气管铸件的抗氧化性。 $\text{Fe}_3\text{O}_4$ 在高温下可形成一层致密的氧化膜,有防腐蚀的效果,即在钢铁零件表面利用碱性氧化的方法生成一层黑色或蓝色的致密氧化物薄膜,从而起到防腐作用的一种处理工艺,用于增加铸件表面耐蚀性,且光泽更好,也更美观,可更好地阻止铸件表面被继续氧化<sup>[4]</sup>,具体实施步骤如下。

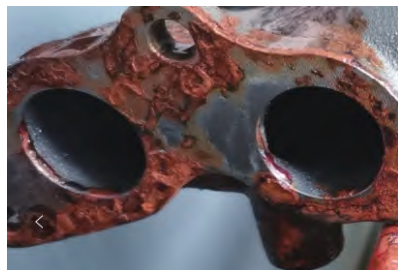
图6 未经过高温水蒸气氧化的铸件状况

(1) 对照组一 盐雾试验依据GB/T 10125—2012《人造气氛腐蚀试验盐雾试验》进行,盐雾试验时间设置为2h、24h、48h,未经过高温水蒸气氧化的排气管与经过高温水蒸气氧化的排气管氧化状态分别如图6、图7所示。从图6可看出,未经过高温水蒸气氧化的排气管铸件表面,在盐雾试验2h时,出现点状红锈;在盐雾试验24h时,铸件表面已全部出现红锈;在盐雾试验48h时,铸件表面出现严重红

1) 由对照组一试验结果可知,经过高温水蒸气氧化后的排气管铸件在盐雾试验中的48h后才出现明显的氧化现象,但未经过高温水蒸气氧化的排气管在2h后就已经开始出现表面氧化,24h时已产生大面积锈蚀,证明经过高温水蒸气氧化后铸件抗氧化能力得到明显的提升。

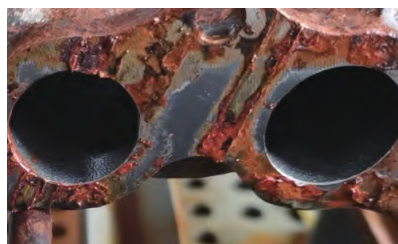
图8 高温水蒸气氧化试验

(2) 对照组二 将经过高温水蒸气氧化但不经过发动机热机试验的排气管与经过高温水蒸气氧化且经过发动机热机试验的排气管进行盐雾试验,试验时间设置及试验标准同上,试验结果分别如图8、图9所示。

2) 由对照组二试验结果可知,经过24h和48h的盐雾试验后,对照组的锈蚀情况基本一致,由此

可见发动机的热机试验对高温水蒸气氧化层没有影响,氧化层没有被破坏。
