# 在役核电站蒸汽发生器返修堵管 自动焊工艺研究

**摘要:** 为解决传热管因发生破损而导致放射性介质从一回路泄漏的问题, 提出了一种蒸汽发生器传热管自动焊接堵管的工艺, 采用堵头“自熔环”结构及分段式自熔焊接方法, 通过对传热管堵管返修焊接参数的调整及热输入控制, 得到了一套最优的堵管返修自动焊工艺参数, 该套工艺下的堵管焊缝具有良好的根部熔合情况、表面成形效果及力学性能。

## Study on automatic welding process of repair the blocking pipe for steam generator in in-service nuclear power plant

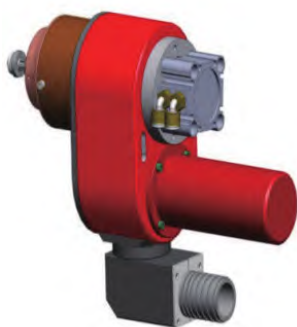
图1 焊接机头

工艺试验选用华恒TP系列管板自动焊设备，主要由焊接电源（含水冷系统）、管板自动焊机头等几部分组成，焊接电源为i-ARC 500N，管板自动焊设备分别如图1、图2所示。

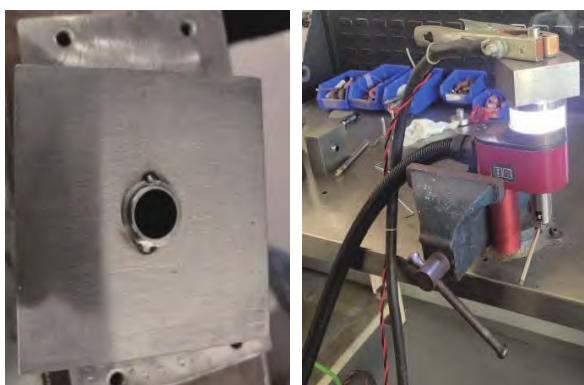
图5 组对定位效果及仰焊位置焊接可行性验证

并在管板上通过加丝焊接方式形成管子管板原始密封焊缝，并在密封焊缝上完成坡口加工及堵管返修，原始焊缝为Incoloy800无缝钢管采用镍基合金焊丝形成的角焊缝，凸出管板平面3.8~5.3mm，堵头焊缝为整体凸出管板平面5.2mm的密封角焊缝，通过机械加工切削掉部分管口并对其进行坡口加工并打磨，然后进行堵头组对定位焊及焊接，采用预置自熔环形式，以自熔环作为填充金属，采用TIG自熔自动焊技术实现仰角位置角焊缝焊接。堵头装配如图4所示。组对定位效果及仰焊位置焊接可行性验证如图5所示。

a) 组对定位效果 b) 仰焊位置焊接可行性验证

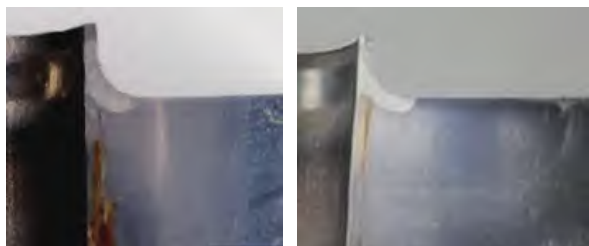
图7 不同焊接电流下的焊缝宏观金相

索范围, 针对工艺开发试件, 分别进行了焊接电流为90A、100A、110A的3组试验。不同焊接电流下获得的焊缝宏观金相如图7所示。50倍显微镜下焊缝根部宏观金相如图8所示。

a) 90A                      b) 100A

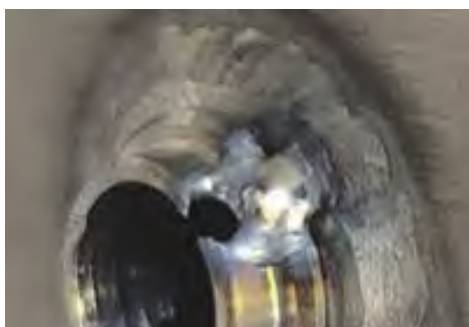
图10 第2组焊缝成形

| 组别 | 焊接电流<br>/A | 焊接速度<br>/ (mm/min) | 焊缝形貌 |
|---|---|---|---|
| 2 | 107 | 140 | 起弧烧穿 |

在确认工艺范围之后,通过正交试验法进一步对关键参数进行细化开发,见表5。对焊接电流及焊接速度设计二因素三水平的正交试验,根据前期初步摸索的焊接参数将焊接电流设定3个水平值为103A、105A、107A,焊接速度设定3个水平值为140mm/min、150mm/min、160mm/min。焊接试验利用脉冲TIG自动焊接,焊接结束后对试件进行焊缝表面形貌及宏观金相观察,如图9~图15所示。初

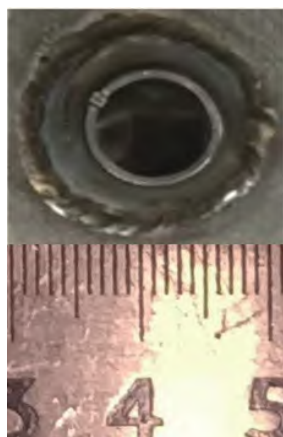
图13 第5组宏观金相及焊缝成形

| 组别 | 焊接电流<br>/A | 焊接速度<br>/ (mm/min) | 焊缝形貌 |
|---|---|---|---|
| 5 | 103 | 160 | 表面成形良好，根部熔合不良 |

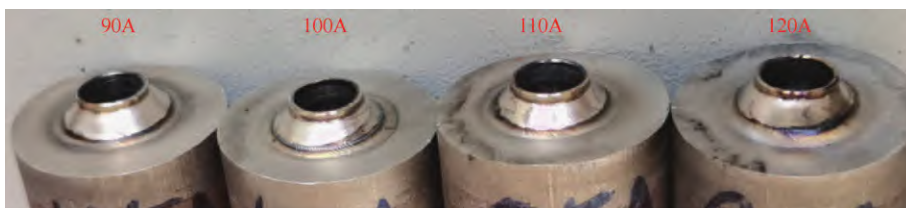
图16 不同焊接电流下的焊缝成形

为更好覆盖因现场实际焊接环境因素而造成的误差，对3个关键变量参数范围进一步拓宽，结合焊后试件的宏观金相照片，开发出一套适用性强、稳定性高的焊接参数数据库。采用控制变量法进行试验，首先对焊接电流范围进行确定，分别采用焊接电流为90A、100A、110A和120A进行试验，而焊接速度、钨极与自熔环距离均保持不变，随着焊接电流增大，焊缝熔深越大。不同焊接电流下的焊缝成形如图16所示。

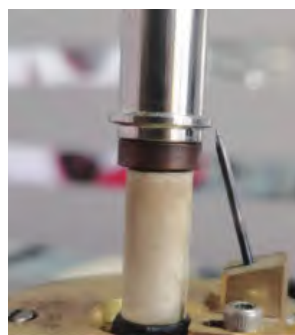
图17 堵头与钨极间距示意

最后，对钨极与自熔环距离范围进行确定。通过改变钨极与自熔环距离，得到钨极与堵头间距可调节范围，降低现场施工时对钨极安装精度的要求。当钨极与堵头距离为0.4mm时，堵头管口有少量熔塌现象产生，因此考虑降低焊接电流或增加焊接速度，可以避免管口熔塌产生。而当钨极与堵头距离为0.8mm时，焊缝一半未熔合，因为距离太远，导致电弧不集中，所以自熔环无法和传热管管板形成有效连接。最终固化钨极尖与堵头自熔环台阶面相对位置，钨极尖与堵头自熔环台阶面下端齐平，即保证钨极座根部与钨极尖距离为21.1mm，而堵头自熔环与钨极水平距离为0.5~0.7mm（见图

a) 钨极间距

b) 堵头
