# 挖掘机链轨节失效分析及改善

山推工程机械股份有限公司 山东济宁 272000

## Failure analysis and improvement of excavator track links

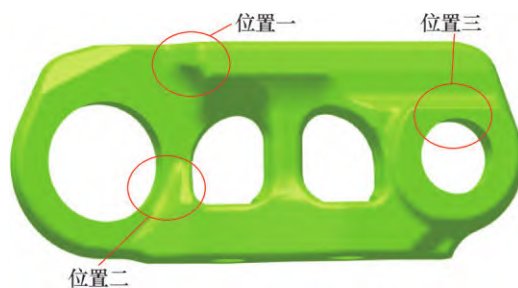
图1 施工现场链轨节失效情况

某矿山采用露天开采方式，应用行业先进爆破工艺生产砂石骨料。挖掘机在矿山进行挖掘装车作业，日工作时间20h以上，挖掘机行走较多，导致挖掘机链轨节踏面及销端凸台磨损严重（见图1a），链轨节踏面外侧与支重轮轮沿内侧相互接触碾压后踏面外侧拐角塌陷龟裂，部分链轨节踏面外侧拐角掉块（见图1b）。支重轮轮沿、护轨器均磨损严重。链轨节套孔和相邻窗口立筋外侧圆弧处裂纹较为普遍（见图1c）。如图1d所示，位置一为链轨节裂纹及掉块等失效普遍集中在踏面边角部位；位置二为链轨节套孔与相邻窗口立筋外侧裂纹；位置三为销端凸台处。

a) 销端凸台磨损

b) 踏面磨损掉块

c) 裂纹

d) 链轨节失效位置分布

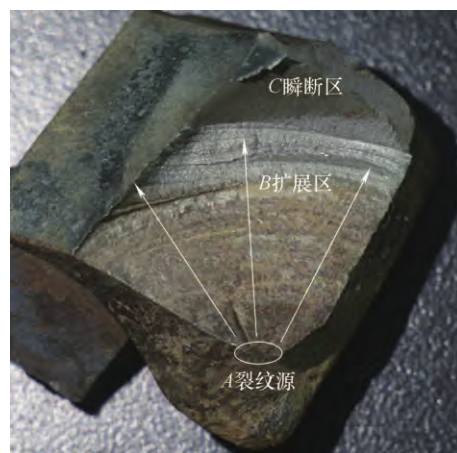
图2 链轨节断口宏观形貌

对链轨节套孔与相邻窗口立筋外侧裂纹断口（位置二）进行分析，断口的局部放大形貌如图2所示。由图2可看出，断口表面较平齐，裂纹源位于位置二靠近窗口处外表面（标记为A区），起裂位置可见多个台阶，断口表面可见由起裂位置向材料内部延伸的棱线（棘轮花样），说明该位置存在多个裂纹源。各条裂纹同时扩展并交汇，形成断口表面的扩展区（标记为B区）。扩展区可见贝纹线，是疲劳扩展的典型特征<sup>[1]</sup>。裂纹扩展方向如图2中黄色箭头所示，C区是最后断裂区域，为疲劳断口的瞬断区。断口表面及周围可见红褐色腐蚀产物。

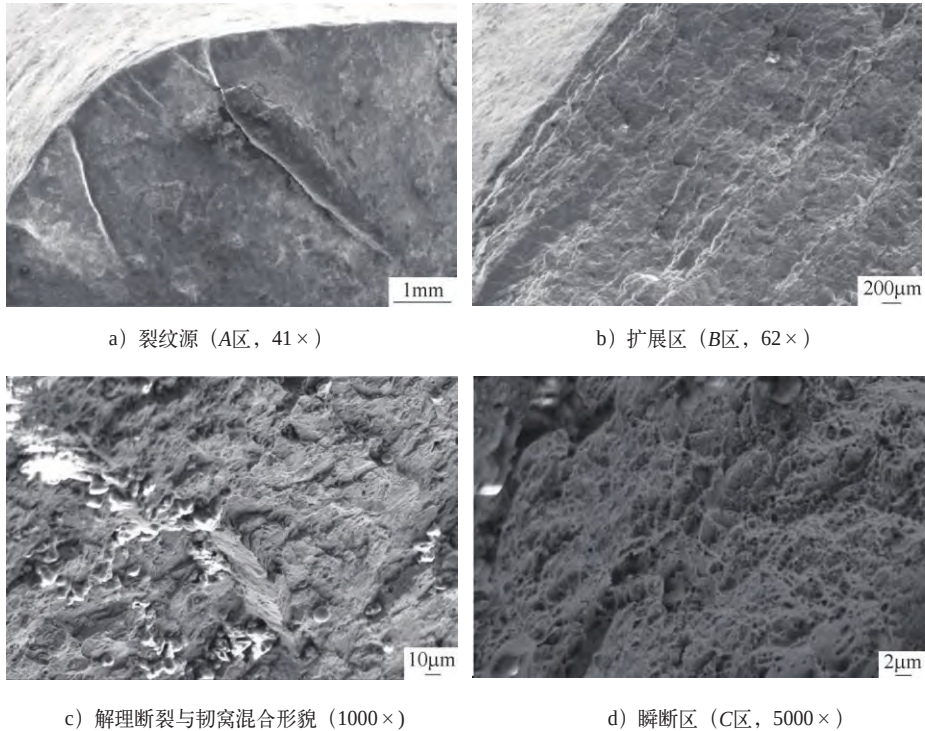
图3 链轨节断口微观形貌

将断口清洗后放在扫描电子显微镜（SEM）下进行微观形貌观察。结合对断口的宏观检查发现，该裂纹为多源起裂，各裂纹源处的微观形貌特征也较一致。裂纹源（A区）位于链轨节外表面的边缘处，可见多处台阶及延伸至材料内部的棱线（见图3a）。裂纹扩展区（B区）低倍下可见贝纹线（见图3b），符合疲劳裂纹扩展的特征，放大后，可见穿晶解理断裂与韧窝混合形貌（见图3c）。断口瞬

断区的微观形貌如图3d所示，呈现典型的韧窝形貌特征。

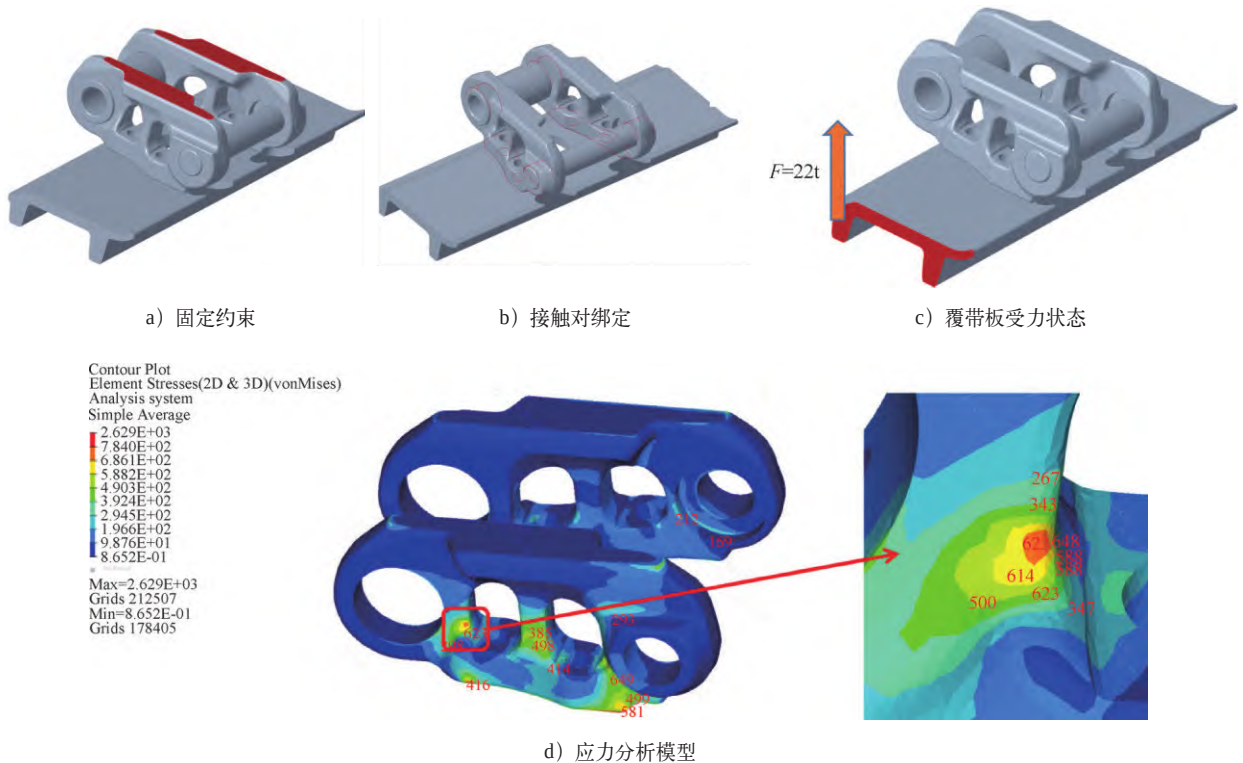
图4 有限元分析

采用ANSYS有限元分析，链轨节踏面固定约束（见图4a），零部件接触对（包括节轴、节套、

节板之间）均为绑定（见图4b），履带板端面（单侧）施加竖直向上的力 $F=22t$ （ $1t=9800N$ ）（假设极限工况为3块履带板受力，如图4c所示）。分析后确认位置二处为应力集中区域，开裂位置的最大应力为623MPa（见图4d），达到材料屈服强度

的79%。挖掘机在行走、转向、爬陡坡等行驶过程中,链轨节承受高强度交变应力,诱发疲劳开裂。

挖掘机在行走、转向、爬陡坡等行驶过程中,链轨节外侧与支重轮轮沿内侧摩擦、冲击,进而导致磨损。链轨节在高强度交变载荷作用下在应力集中处发生疲劳开裂。因此,需从设计角度出发,尽量减少应力集中区域。

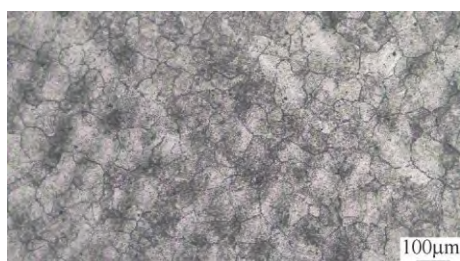
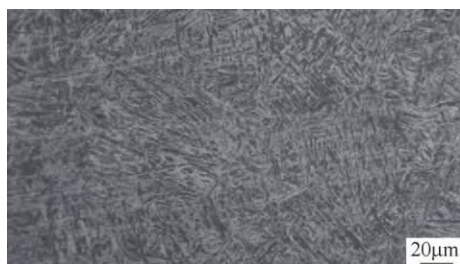
图5 晶粒度级别

此外,基体调质组织(见图5a)晶粒度4级,技

术要求 $\geq 4$ 级,处于技术要求下限,晶粒较为粗大。晶粒度是影响材料性能的重要因素之一。晶粒度的变化可以显著影响材料的力学性能,包括强度、韧性和塑性。一般是晶粒越细小,则强度、塑性和韧性就越好。这是因为,晶粒越细,塑性变形越可以分散在更多的晶粒内进行,使塑性变形越均匀,内应力集中越小;而且晶粒越细,晶界越多,晶界也越曲折,晶粒与晶粒中间犬牙交错的机会就越多,越不利于裂纹的传播和发展,彼此就越紧固,强度和韧性也就越好<sup>[2]</sup>。

踏面硬化区域回火马氏体组织(见图5b)不

均匀,要求 $\geq 4$ 级,实际局部区域可达3级,应与局部加热温度高有关。马氏体级别取决于奥氏体晶粒度,加热时局部温度过高,导致奥氏体晶粒粗大,从而获得粗大的马氏体组织<sup>[3]</sup>。淬火马氏体组织的粗细直接影响材料的强度、硬度和韧性。一般来说,细小的马氏体组织能够提供更高的强度和硬度,因为细小的组织结构能够更好地阻碍位错运动,所以会增强材料的力学性能。相反,粗大的马氏体组织会导致材料的韧性降低,这是因为较大的组织结构在受到外力时更容易产生裂纹和断裂<sup>[4]</sup>。

a) 基体调质组织(4级)

b) 硬化区马氏体局部组织(3级)

此型号链轨节采用余热调质工艺，晶粒较为粗大，晶粒度一般在4~5级；目前国内厂家主要采用的调质处理工艺有两种：一是常规调质工艺，将锻后自然冷却的工件重新加热，保温一定时间后淬火；二是余热调质工艺，即无需重新加热，利用锻造余热进行调质。由于锻造余热淬火温度比常规淬火温度高，所以获得的晶粒要比常规工艺粗大。如果奥氏体晶粒粗大，则会影响工件的力学性能。因此，锻造加热温度应在模锻允许范围内取下限，以尽量减缓形变奥氏体晶体内的缺陷在高温下的再结晶和长大，防止由于晶粒粗大导致钢的强韧性下降，同时还必须保证终锻结束到淬火这段时间内表面温度不低于相变临界点 $A_{r3}$ 温度，以免淬火产生非马氏体组织<sup>[5]</sup>。我公司对现用余热调质工艺进行了分析，对锻造加热温度、始锻温度进行了优化，实施严格的温度监控，并严格控制棒料的重复加热次数。优化调质工艺后晶粒度可明显细化，可控制在6级左右（见图9a）。

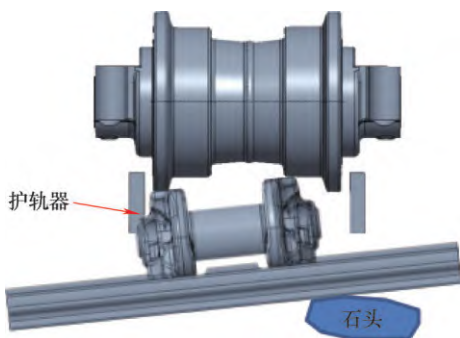
图6 爬轨

另外,当挖掘机在颠簸地面行驶或翻越石头障碍时,支重轮轮沿顶端对链轨节外侧面圆弧形冲击(俗称爬轨,见图6),链轨节外侧圆弧被碾切甚至掉块。结合剖检分析,可以优化此处组织级别,提高踏面硬化区域的耐磨性、耐冲击性能等,从而减缓此处失效。

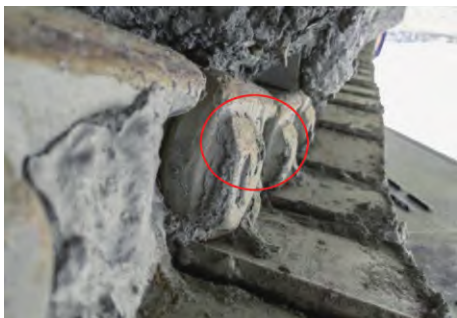
图7 销端凸台异常磨损

爬轨还会造成链轨节销端凸台与护轨器干涉磨损,导致销端凸台异常磨损(见图7)。因此,一方面建议客户改善护轨器结构;另一方面结合剖检分析,细化晶粒也是一个重点改善方向,晶粒的细化

可以提高链轨节基体强度，从而减轻此处磨损。

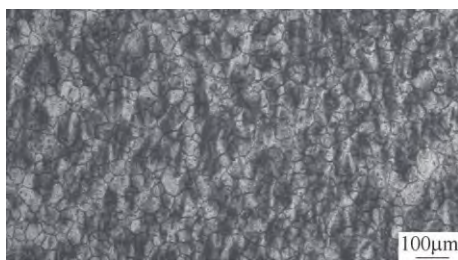
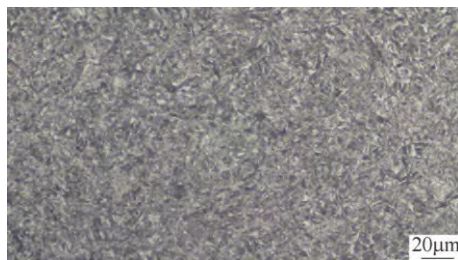
图9 优化调质工艺后晶粒度

a) 基体调质组织晶粒度（6级）

b) 硬化区马氏体级别（5级）

此外，同时改进了踏面硬化工艺。对热处理工艺及感应器设计进行了优化，并配合导磁体应用调

整磁通量,改善加热区域磁场分布,提高加热部位温度分布的均匀性,避免局部加热温度过高。将马氏体组织细化至5级左右(见图9b),进一步增强链轨节的使用强度。
