# 电动机主轴裂纹失效分析

**摘要:** 对失效电动机主轴化学成分、力学性能、断口低倍形貌、断口扫描数据及使用状况等进行分析。结果表明: 断口为疲劳断裂形貌, 断口有明显的裂纹源、扩展区有明显的疲劳辉纹; 电动机主轴表面有X形状裂纹, 裂纹扩展方向与电动机主轴轴向呈45°, 断口具有扭转断裂特征。失效原因为电动机主轴在谐振的作用下, 产生扭振疲劳裂纹。

## Failure analysis of cracks on the motor spindle

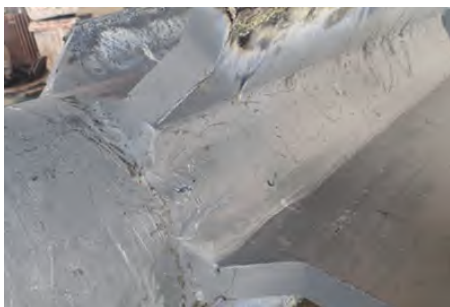
图1 电动机主轴筋板处的裂纹

某除尘用增压鼓风机的电动机在运行仅2.5个月时, 监控人员发现电动机主轴轴瓦温度突然升高, 停机检查后发现电动机主轴有X形裂纹, 用PDXUC-320C型超声探伤仪对其进行检测, 发现裂纹最深约53mm, 上下轴瓦均有损伤, 将电动机主轴拆下后, 发现电动机主轴和筋板上均出现裂纹(见图

1), 其中电动机主轴的轴承支撑处产生与轴向呈45°裂纹(见图2), 轴肩处产生X形交叉裂纹(见图3)。

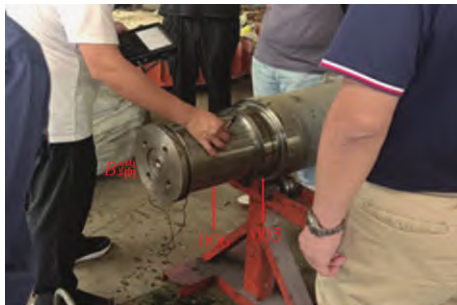
图4 现场超声波检测及分段区域（A端）

(1) 电动机主轴分段检测 电动机主轴左侧为A端，右侧为B端（见图4、图5），将其分为001~006检测段（见图6）。

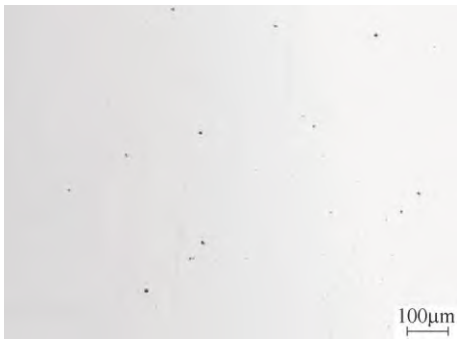
图7 非金属夹杂物微观形貌

(3) 微观组织检测 样品001~003段低倍组织检测结果见表4；电动机主轴非金属夹杂物微观形貌如图7所示，其检测结果见表5。电动机主轴裂纹处金相组织如图8、图9所示；电动机主轴心部A、B端金相组织分别如图10、图11所示。

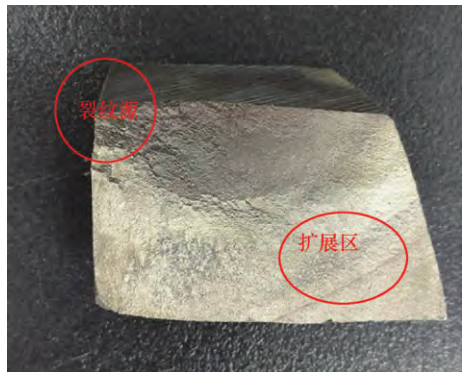
图12 断口宏观形貌

显微镜 (型号为Axio Lab.A1) 检测, 断口有明显的裂纹源、裂纹扩展区, 裂纹扩展区有疲劳辉纹, 如图12、图13所示。

4) 疲劳断裂具有扭振破坏特征,根据样品23090017-002的断口宏观及扫描电镜分析表明,裂纹源自轴的表面,裂纹由表面向中心扩展,其断口形貌可见明显的疲劳扩展辉纹及二次裂纹,断裂形式为疲劳断裂,符合周期性往复作用力导致裂纹产生的特征<sup>[1]</sup>;电动机主轴是一个旋转体,运行中发生扭转振动,多处轴表面裂纹形貌呈X形,裂纹走向与轴向呈45°,因此该轴裂纹失效,具有扭振破坏的特征<sup>[2, 3]</sup>。

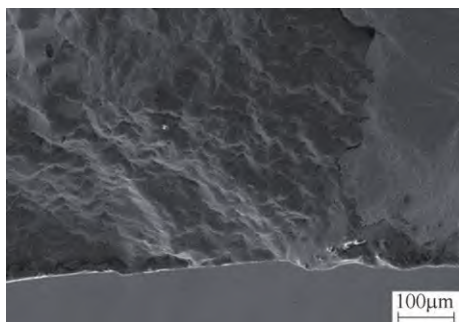
图14 断口裂纹源形貌

(2) 断口扫描 通过Apreo2扫描电镜观察断口裂纹源微观形貌, 裂纹源位于轴的表面, 裂纹由表

及里开裂,部分原始裂纹形貌已被磨损,如图14、图15所示;同时,可以看到裂纹扩展区形貌(见图16)和裂纹扩展区进一步放大次生裂纹(见图17)。

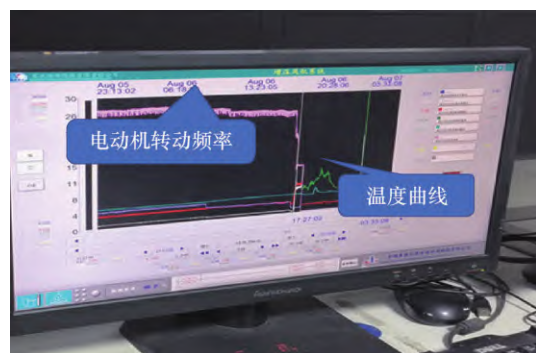
图19 增压鼓风机运行监控记录

电动机用于脱硫除尘增压鼓风机上,扭矩较大,增压鼓风机外观如图18所示,鼓风机运行监控记录如图19所示。

从图19可看出,发生故障时,电动机主轴轴瓦温度迅速升高,出现峰值,然后下降;在某一时刻,电动机转动频率急速下降,下降途中出现台阶,然后降到零。

5) 谐振加速了电动机主轴开裂,当电动机转动频率下降、中途出现频率台阶时,轴瓦温度急剧升高,说明此时电动机主轴已经产生裂纹,而这个裂纹的产生与谐振有关,此时电动机主轴振动幅度最大,承受的应力也最大。电动机主轴在交变作用力下往复运动,发生疲劳断裂,裂纹扩展区域内部产生次生裂纹。
