# 一种多孤立热节排气歧管的铸造工艺设计

西峡县内燃机进排气管有限责任公司 河南西峡 474500

**摘要:** 通过对一种多孤立热节铸铁排气歧管铸造工艺的诊断及改进, 将铸件疏松、冷隔以及起皮废品率从26%降到2%, 铸件的工艺出品率同时也提高3%。描述这一解决铸件缺陷的过程, 以案例事实证实了进铁液位置、冒口位置、冷铁放置等工艺措施对铸件缺陷有着十分重要的影响, 正确设计进铁液位置、冷铁设置并结合冒口使用等工艺, 是提高多孤立热节铸铁排气歧管铸件成品率的重要一环, 同时也是影响铸件工艺出品率的重要因素。

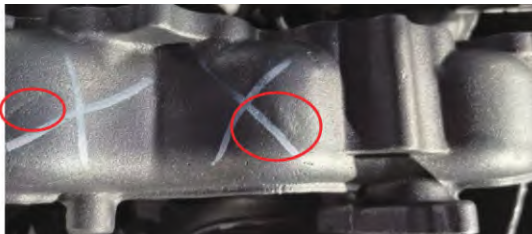
图5 管身冷隔起皮缺陷

加工过程中，仍然会有疏松、冷隔和起皮等缺陷出现（整体废品比例达到26%），如图4、图5所示。严重制约工艺出品率和综合成品率的提升。

1) 第一口面冷隔、起皮缺陷的分析：原有工艺从法兰口进铁液，形成3~4股热铁液交汇，产生紊流，在交汇处易出现冷隔缺陷；加之横浇道流经砂芯射砂口，在铸件浇注过程中，射砂口被封住，气道芯的气体无法顺利从射砂口排出，在管壁位置形成起皮缺陷，产生不合格铸件。

结合以上的原因分析，将工艺改善的重点放在避免铁液进入法兰位置形成接触热节<sup>[2]</sup>，以解决疏松问题；避免多流道进铁液以解决冷隔问题；避免横浇道堵塞排气口，以解决起皮问题<sup>[3]</sup>；同时尽可能地提升工艺出品率。确定改善方案后，决定采用从管身背侧出气法兰和管身螺栓位置进铁液，减少铁液交汇，消除紊流现象，使芯头射砂口完全朝外，便于浇注时气道芯射砂口排气通畅。在整个多

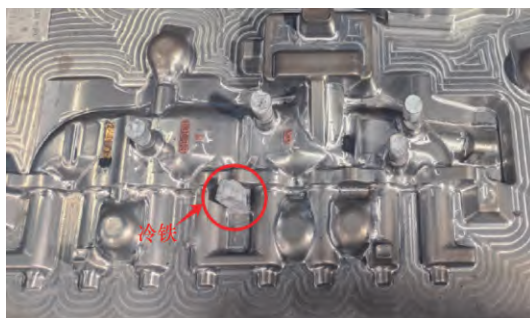
图8 上下型板改变进铁液方向冒口结合冷铁的实物

按照上述评审的工艺制作模具，并进行生产验证（见图8），第一次生产5箱，共10件，有3件在法兰冒口径位置出现疏松（见图9），没有冷隔及起皮缺陷，效果显著。分析认为，此处冒口为溢流冒口， $\phi 45\text{mm} \times 75\text{mm}$ 的尺寸偏小，热量不足，后将该处的冒口尺寸增大至 $\phi 55\text{mm} \times 85\text{mm}$ <sup>[4]</sup>。第二次生产60箱，共120件，清理后废品统计，1件产生起皮缺陷，1件产生冷隔缺陷，没有外观可见的疏松缺陷。经X射线检测和解剖，内部无疏松、气孔及夹渣等铸造缺陷（见图10、图11），后续经加工，也未发现在加工面及加工孔内有铸造缺陷，废品率从26%降低到1.6%，工艺出品率提升到34.2%，取得了良好的效果（见图12）。

a) 上型板冒口配合冷铁工艺

b) 下型板冒口配合冷铁工艺
