# 激光熔覆在新型耐磨板ZM4-13上的应用

**摘要:** 为进一步提高中部槽使用寿命, 选用铁基自熔性合金粉末, 采用激光熔覆手段对新型耐磨板ZM4-13钢进行表面强化, 并利用光学显微镜、扫描电子显微镜、能谱仪、维氏硬度计、湿式橡胶轮试验机、冲击试验机等, 对其显微组织、显微硬度、耐磨性能以及冲击性能进行分析。结果表明: 耐磨层主要由富Cr树枝晶及枝晶间共晶组织组成。强化后激光熔覆耐磨板相较于ZM4-13钢基板各项性能得到显著提高, 其中熔覆层显微硬度相较于基板提高251.9HV5, 熔覆层耐磨性为基板的3.02倍, 纵向及横向冲击吸收能量分别增加了26.0J和20.4J。本研究为激光熔覆表面强化ZM4-13钢中厚板的工业应用提供实验室数据参考。

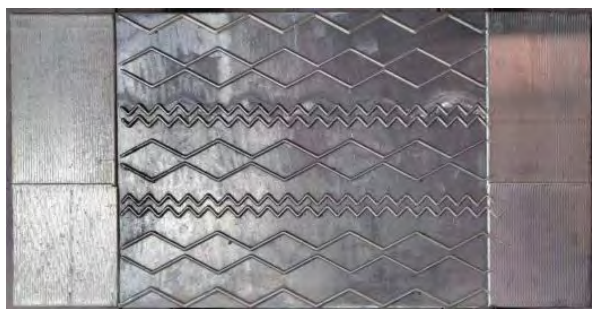
图3 激光熔覆耐磨板整体形貌

激光熔覆后的耐磨板整体形貌如图3所示。为减少成本且避免因热输入过大而导致耐磨板产生变形，耐磨板两端为整面熔覆耐磨层，熔覆方向为中厚板的宽度方向。中间为菱形状及波纹状的单道熔覆。熔覆层表面整体平整，目视观察未发现明显裂纹。

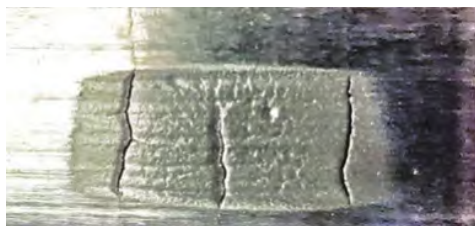
图7 磨损试样磨损后形貌

磨损试样经磨损后形貌如图7所示。从图7可看出,磨损层存在宏观裂纹,但未发生剥落现象,表明熔覆层与基板结合较为紧密,热影响区中下贝氏体的存在虽然降低了结合区的硬度,但提高了结合区的韧性,使基板与熔覆层的结合更加牢固,可有效防止材料剥离情况的发生。

裂纹产生主要有以下两方面原因:①熔覆层与基板具有不同的物理性能,例如热膨胀系数、弹性模量、泊松比等,故容易在结合界面处产生拉应力,致使裂纹优先从界面起裂。②由于激光熔覆过程中冷却速度较快,且凝固过程中Cr元素的偏析导致组织中产生较大的热应力继而沿晶萌生裂纹。综上所述,在磨损试验过程中,应力得到释放进而产生宏观裂纹。
