# 某增程式新能源汽车发电机花键轴失效分析

重庆赛力斯新能源汽车设计院有限公司 重庆 401121

**摘要:** 国内某增程式新能源汽车发电机花键轴, 材质为SCM440H合金钢, 在汽车运行55000km时发生断裂。为探究其失效原因, 先后通过体视显微镜、扫描电镜 (SEM)、金相显微镜 (OM)、直读光谱仪 (OES) 和硬度计, 对失效件进行了宏观形貌观察、断口形貌分析、金相显微组织分析、化学成分分析及硬度检测等。结果表明: 该发电机花键轴失效主要原因是渐开线处有效硬化层深度低于技术要求, 使其抵抗应力变形能力降低, 同时键槽R角处应力集中, 共同作用下导致键槽R角处开裂并在开裂处形成疲劳源, 最终导致多源疲劳断裂。

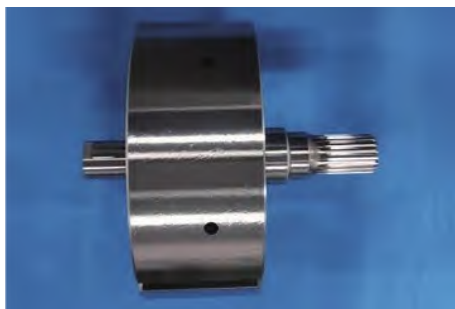
a) 正常花键轴形貌

图1 花键轴断面宏观形貌

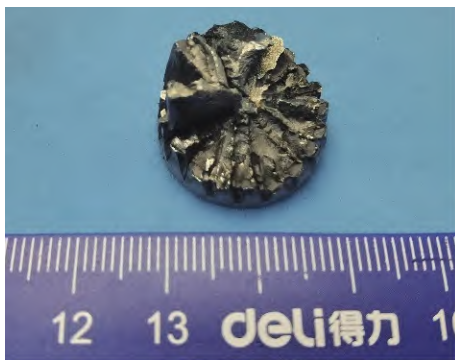
b) 断裂花键轴宏观形貌

该发电机花键轴为 $30^\circ$ 压力角平齿根渐开线花键轴,断裂位置位于渐开线附近,所有花键齿断裂,断口整体呈“L”形,所有花键齿均朝同一方向扭曲变形;断裂面上可见多组明显的脊状花样,裂纹起源位置近乎位于花键轴的同一平面上,且花样类似,可判定为等效失效形成,且初始裂纹源形成时间大致相同;宏观上看裂纹源区与扩展区所占面积较大,约占整个断面的 $2/3$ ,剪切区约占 $1/3$ ,整个断面经过充分的疲劳而形成。单脊上存在肉眼可见的明显贝壳状花样<sup>[2]</sup>,裂纹源区花样间距细密,随着裂纹的不断扩展因其有效截面逐渐减少,所受应力逐渐增大,花样间距也逐渐增大,断口由疲劳扩展方式转变为疲劳与塑性变形的混合扩展方式。将断口以等效圆弧划分,可以观察到在同一等效圆弧上,裂纹特征较为一致,由此可判断该工件失效模式为多源头的等效失效形式。随着主裂纹的不断扩展,各齿条间逐渐转为独立受力,在花间轴连续工作状态下,因整体强度降低,所以齿牙也开始出现变形开裂,最终也以疲劳的方式断裂,如图1所示。

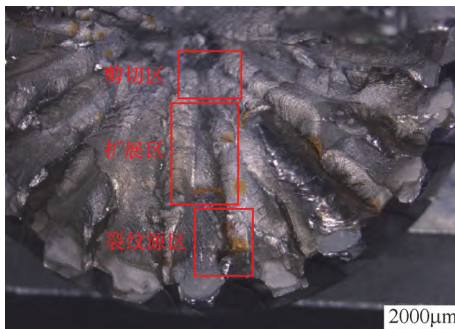
c) 花键轴断面宏观形貌

1) 该花键轴断口呈现典型的多源疲劳断裂特征, 断裂齿上均存在多个疲劳区, 宏观可见多处明显的疲劳贝壳线, 疲劳裂纹起源于键槽R角处裂纹内部, 打开裂纹后, 整个裂纹面均被磨损, 表明裂纹两侧存在交变应力作用; 疲劳裂纹沿齿横向和心部扩展, 最终导致花键轴断裂。

1) 生产过程中应将外花键与内花键配合交界处作为质量管控的重要区域, 检测其有效硬化层深度。

2) 将花键轴30°压力角平齿根改为圆齿根, 以降低应力集中带来的开裂风险。

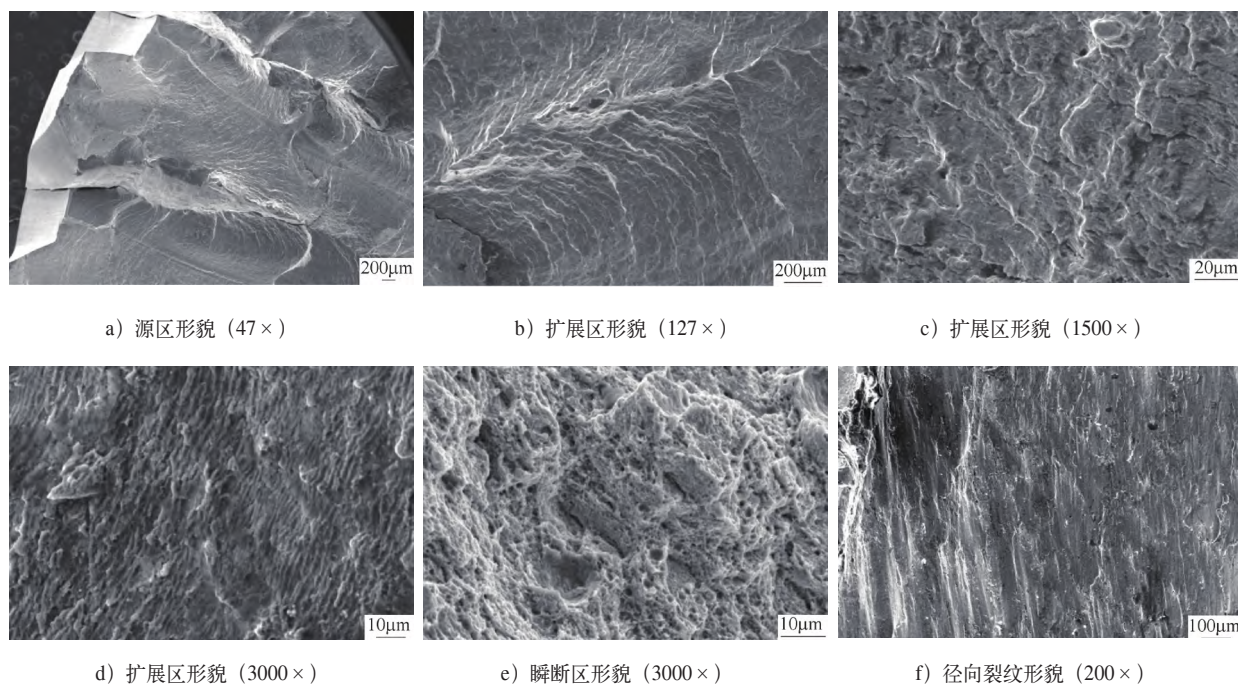
图2 花键轴断面微观形貌

对花键轴断面取样,制样后通过EVO 18扫描电镜对其进行微观形貌观察(见图2),微观形貌上显示断裂源起始于由齿根R角处向内裂开的裂纹内部,源区整体较为平整,低倍下观察源区主要以明显的疲劳贝纹为主,高倍下能观察到明显的疲劳辉

纹,不同区域疲劳扩展方向因受力方式较为复杂而有略微差异,但整体仍由表面向心部扩展,源区部分区域磨损较严重,表面呈现明显的磨损以及挤压变形痕迹;部分区域存在与疲劳辉纹垂直的二次裂

纹；扩展区呈山脊状，沿轴心部扩展；瞬断区有大量韧窝，为韧性断裂<sup>[2]</sup>。打开齿根处裂纹，裂纹面较光滑，大量区域被磨损，表明裂纹两侧有交变应力的作用。从花键轴的宏观和微观断口判断，应为疲劳断裂模式。

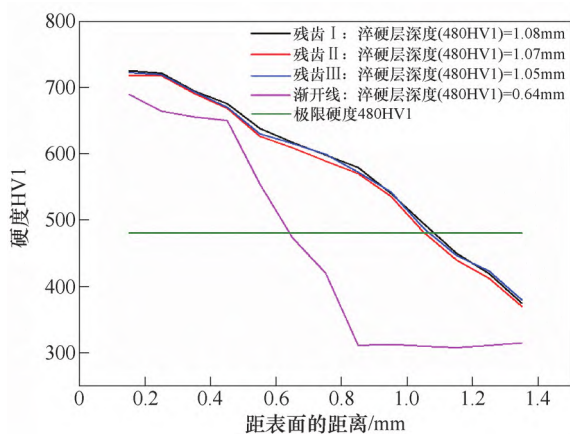
图3 花键轴有效硬化层深度曲线

根据GB/T 230.1—2018《金属材料洛氏硬度试验 第一部分》对残余花键齿根表面高频感应淬火区域、花键轴心部组织进行硬度检测，结果见表2；根据GB/T 5617—2005《钢的感应淬火和火焰淬火后有效硬化层深度的测定》，对花键轴残余键、渐开线处淬火有效硬化层进行检测，结果见表3。从表3可知，花键齿部位硬度及有效硬化层深度符合技术要求；渐开线部位处有效硬化层深度平均值为0.64mm（见图3），低于技术要求0.8~1.5mm要求。

4) 花键齿部位表面硬度值、心部硬度和有效硬化层深度符合技术要求; 但渐开线处有效硬化层深度为0.64mm, 低于技术要求0.8~1.5mm下限值。

5) 花键轴经过表面高频感应淬火处理, 整个花键齿及硬化层均被淬透, 其组织为细针状马氏体, 组织级别为6级, 符合硬度下限 $\geq 55\text{HRC}$ 时, 3~7级的规定; 针状马氏体由于其本身的组织特点造成内部存在大量显微裂纹, 增加了组织脆性<sup>[3]</sup>; 花键轴断口位于渐开线附近, 其有效硬化层深度为0.64mm, 低于技术要求0.8~1.5mm, 导致该部位抵抗应力变形能力降低, 承载能力下降<sup>[4]</sup>。

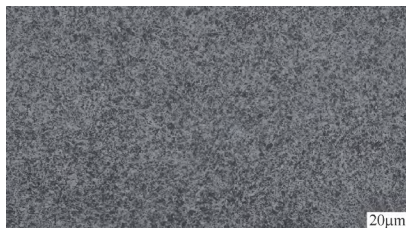
c) 横向花键齿金相组织

横向试样抛光态下可见裂纹发源于齿根R角处，主裂纹朝轴心部扩展，裂纹形态较笔直，头部开口较大，尾部较小，裂纹两侧耦合性较好；键槽两侧分别有较短裂纹并沿齿根横向扩展；键槽底部有较短裂纹；所有裂纹两侧均未发现大块夹杂物；经腐蚀后，可见整个花键均被淬透；裂纹两侧未见氧化痕迹或脱碳痕迹；表面高频感应淬火区域组织为：细针状马氏体，级别6级；心部组织为：回火索

氏体+少量铁素体, 级别3级; 淬硬层组织为: 细针状马氏体, 级别6级。纵向试样断口附近渐开线处金相组织可见硬化层覆盖整个渐开线, 但整体深度较浅, 金相法测量其深度平均值约为0.76mm; 硬化层与基体结合处未发现异常金相组织。花键轴基体非金属夹杂物级别: D类细系1.0级, 其余为0。
