# P&P 湿法废酸再生装置的 腐蚀原因分析及应对

**摘要:**国内引进的奥地利 P&P 湿法废酸再生工艺在长期运行后会出现腐蚀问题。腐蚀主要发生在废酸喷枪、风机叶轮、反应器内翅片管、冷凝器内热电偶及冷凝器底部软管等部位。通过对 P&P 湿法废酸再生装置在实际生产过程中发生的腐蚀部位进行拆解,分析腐蚀主要原因为:在开停工过程的升降温阶段产生的高温低浓硫酸会对装置薄弱部位产生严重腐蚀。通过调整开停工过程中热吹温度、热吹时间、改变材质、氮气保护及开工顺序等方法减少各个系统的腐蚀,延长设备使用时间与开工周期,并取得了有效的成果。

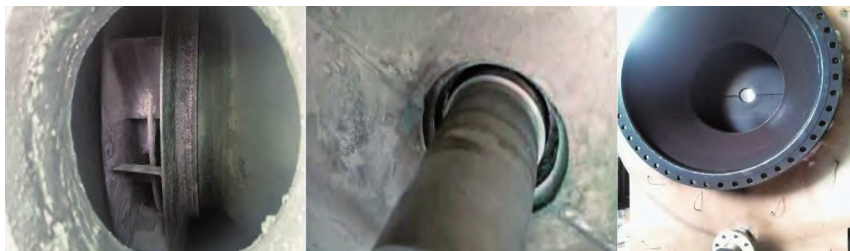
图3 风机蜗壳、叶轮做防腐喷涂前后对比

为更好确认二级工艺气风机的腐蚀发生时机，装置在检修时将二级工艺气风机叶轮以及蜗壳内部清理干净，随后在开工升温时、升温结束喷酸前、停止喷酸热吹前、热吹结束后四个阶段分别打开二级工艺气风机观察孔进行比对如图3所示。通过比对发现，开工升温时与热吹结束后这两个阶段风机叶轮沾有最多的腐蚀绿色介质，该介质取样分析后结果显示主要成为二价铁离子。

经过对上述现象分析，二级工艺风机腐蚀的主要原因如下：升温过程中与热吹结束降温过程中的低温环境导致更多的水冷凝，从而形成稀酸环境造成设备管线、金属膨胀节以及叶轮的腐蚀；停工后热吹时间过短，系统内的酸未彻底置换干净，残留的硫酸在降温阶段不断与风机过来的空气中水分形成稀酸环境造成腐蚀；风机排凝口未在设备最底部，导致设备底部冷凝下来的存酸无法彻底排净，残留的酸会不断造成腐蚀；设备局部保温破损或保温棉缝隙较大，未重叠包裹，无法达到最好的保温效果，从而造成设备局部接触空气出现低温区域，热工艺气在此冷凝成液相高温硫酸造成腐蚀。

调整热吹时间，更改排凝位置等方式进行调整，具体调整策略如下：装置停工时，酸枪停止喷酸后的热吹时间从工艺包设计的72 h延长至96 h，以便尽可能多地将系统内的SO<sub>2</sub>以及气相硫酸送至冷凝器后带至系统外，从而减少系统降温时产生的稀酸量；在与风机厂家沟通后，将二级工艺气风机排凝口通过技改进行位置变更，重新打孔焊接至最低点，以此来保证停工降温过程中产生的含酸水分能够彻底地排净；风机入口管线均为衬PTFE材质制作，具有更好的耐腐蚀性能，尤其对于高温硫酸的腐蚀，比起不锈钢管线耐腐蚀更加占据优势，因此在征询过风机厂家后，利用检修期间将二级工艺气风机返厂进行防腐涂层喷涂，以增加风机蜗壳及叶轮的耐腐蚀性能（前后对比见图3）；通过热成像仪对反应器、金属管线等进行定期监测，保温外层监测到的高温部位（高于40℃）通过重新保温并增加保温厚度的方式增强保温性能，避免金属设备表面局部低温区域产生。

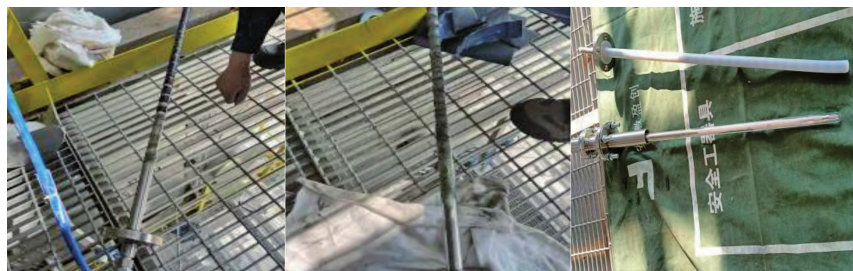
图5 热电偶更换衬玻璃材质前后对比

冷凝器内热电偶套管选型与为 316L 材质,相比较而言,316L 材质的耐腐蚀性要差很多,因此,冷凝器内部的腐蚀主要体现在热电偶上。在热电偶套管被腐蚀后,内部检测元件也很快就被腐蚀损坏,轻则造成仪表失灵,更严重的时

候可触发联锁导致装置停工。

根据上述现象,分析原因如下:正常生产过程中,酸冷凝后长期淋洗,导致冲刷以及酸腐蚀(正常生产酸腐蚀因酸浓较高所以腐蚀较轻);停工过程中,热吹时前系统无工艺气生成,但是冷凝器内酸不能短时间吹扫干净,导致冷凝器内酸浓度越来越低,经采样分析热吹 24 h 后酸浓为 86% 左右,热吹 48 h 后酸浓度只有 53% 左右,低浓硫酸的冲刷会导致套管的严重腐蚀;316L 材质相比较于 PTFE 材质来说,耐腐蚀性较差,因此会更快地被腐蚀损坏。

根据对冷凝器内热电偶腐蚀的原因分析,主要通过更换热电偶材质并配合调整开停工策略的方式来减少腐蚀。具体方法如下:在检修期间使用 PTFE 材质将套管进行简单包裹,这样可以在一定程度上减轻腐蚀的产生,但是非专业包裹仍然存在部分无法完全隔绝的部位,这会导致该部分腐蚀的产生,并且在包裹 PTFE 后,温度测量会出现偏差;更换热电偶材质为玻璃管材质,以保证套管的抗腐蚀能力;停工时,在温度下降后取出热电偶,以减少腐蚀发生;开工时建立酸循环顺序调整为升温结束后再进行投酸循环,减少低浓酸的产生,减缓底部软管与热电偶腐蚀的发生。
