# 循环氢压缩机组轴瓦温度高原因分析及处理

**摘要:** 循环氢压缩机是石油化工加氢装置的核心设备, 其轴瓦温度异常升高易导致机组非计划停工, 严重影响装置安全平稳运行。本文针对某石化企业循环氢压缩机轴瓦温度异常升高的案例, 结合设备结构特点与运行参数, 系统分析了可能导致轴瓦温度升高的主要原因, 包括润滑系统油质劣化、轴瓦间隙异常、轴系对中偏差、负荷波动引发的振动加剧以及异物进入摩擦副等。通过油品检测、振动频谱分析、轴瓦间隙测量及轴系对中校准等手段, 确定故障主因, 彻底解决机组轴瓦温度高的问题。保证了机组安全平稳运行, 为同类机组轴瓦温度异常问题的分析与处理提供了可借鉴的工程经验。

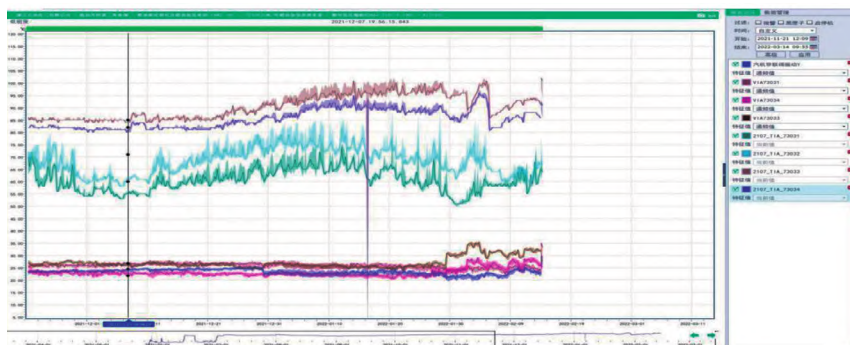
图 1 汽轮机振动随支撑瓦温变化趋势图

机组于 2021 年 7 月启机以来, 汽轮机振动一直无大幅波动, 但自 2021 年 12 月后, 随着汽轮机支撑瓦温波动上涨过程, 振动出现下降趋势, 近期再次出现小幅波动上涨情况, 如图 1 所示。从汽轮机支撑轴承瓦温上涨趋势上看: 整体呈现为长周期缓慢波动上涨, 个别周期出现瓦温瞬时骤降趋势(20 ~ 30℃)。从汽轮机振动趋势上看,

在汽轮机支撑瓦温出现突变时刻, 振动个别周期存在同步变化。振动波动主要以工频变化为主, 仪表 GAP 电压同步跳变, 波形形态基本不变, 轴心位置存在跳变。

复查原安装数据，均满足规范和厂家要求，通过大机组在线频谱分析，机组振动趋势上看，振动随支撑轴承温度出现同步变化。振动波动主要以1倍频能量为主（即转子不平衡：质量分布不均导致周期性离心力），2倍频、高倍频及0.5倍频不明显。基本可以排除因设备安装对中、油膜振荡等方面原因。能频谱上能看到少量的分次谐波，说明轴承处可能存在一定的摩擦。

结合汽轮机历史运行情况及图谱特征分析应该是汽轮机后端支撑轴承存在异物卡滞，造成轴承支撑状态改变影响机组温度。而整个机组在试车前已彻底清理油箱和跑油，润滑油管线也进行过酸洗钝化，异物由外部进入的可能性较低，初步分析是润滑油变质形成了漆膜。进一步导致轴瓦散热不良、轴温上升，进而又加速油品氧化，加剧润滑油漆膜的形成<sup>[2]</sup>。同时漆膜会附着固体颗粒，造成轴瓦磨损，进而造成轴瓦振动升高。

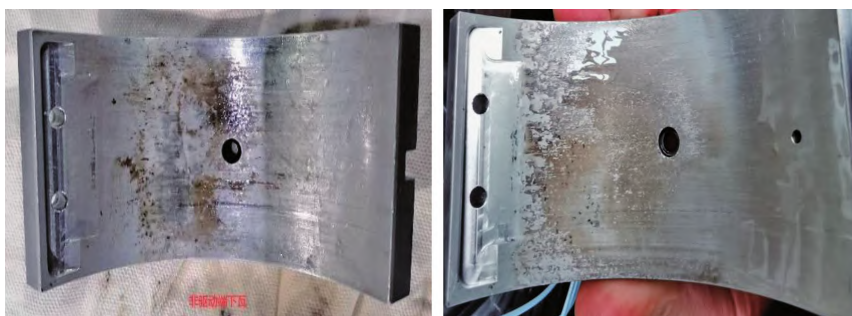
图2 汽轮机前后支撑瓦下瓦块

结合该装置上下游生产实际情况，2022年5月10日根据前期制定抢修方案对该机组进行抢修，更换汽轮机轴瓦（驱动端、非驱动端）和机组油站润滑油，检修工期共计24h。拆检发现，汽轮机前后支撑瓦均存在少量漆膜结焦现象，另外下瓦块都存在一定程度的磨损痕迹，驱动端磨损相对比较明显，验证了前期的原因分析，如图2所示。检修后汽轮机支撑瓦温度正常，均在80℃以下，驱动端轴承振动明显下降，且运行比较稳定，如图3所示。
