# 大输液非 PVC 软袋灭菌盘卸袋彻底性检测装置的设计与研究

李小军

扬子江药业集团上海海尼药业有限公司

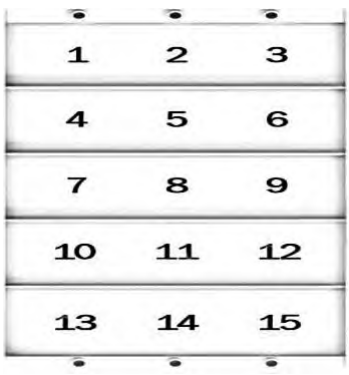
图 10 灭菌盘布点图

设备安装完成后，小组成员在灭菌盘布置 15 个软袋点位，每次放置一个，依次进行报警测试，如图 10 所示。

从表 9 可以看出 3、6、8、11 号点均不能正常报警，小组成员通过观察检测装置的运行情况，发现接近开关和感应片之间的距离过长，导致刮盘向上翻转后，感应片没有进入接近开关的感应范围，小组成员为了保证上料前 100% 的检测率，对传感器的位置重新进行调节。

小组成员手动进行接近开关报警检测，并选定了接近开关距离感应片 5 mm，8 mm 和 10 mm 进行了实验，如表 10 所示。

根据实验结果来看，接近开关距离感应片 5 mm 时，即使空时也会报警，

10 mm 时出现了部分软袋感应不到的情况，于是小组成员最终选择了接近开关距离感应片 8 mm。
