# 污水提升装置干转故障及优化

**摘要：**通过工程现场污水提升产品故障反馈，客户端的产品出现干转故障报警，经调查分析发现产品使用现场的工况超出当初设计规划，使用时偏离产品许用范围。结合故障报警机制及原理，找出故障发生的根本原因并为用户提供最优的解决方案。事后针对故障原因，调整产品结构，通过数值模拟、样机测试等手段，优化产品设计，扩大产品适用性。

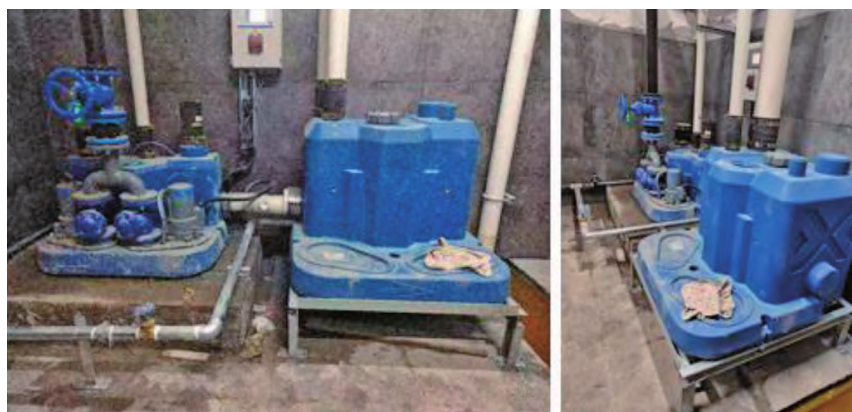
图 1 扩容解决方案

鉴于分析结果,巅峰用水量超出规划设计数值,决定对装置进行扩容处理,从现场空间以及参考客户的意愿后,不改变现有配置,在装置旁边增加一个扩容水箱,解决流量巅峰时装置频繁启动问题,避免水泵电动机损坏,同时将进水管引入扩容水箱,这样可以保障进水冲击产生的气泡有充分的时间去消除,原水箱里基本不会有气泡进入泵腔。扩容解决方案如图 1 所示,扩容方案安装后,至今没有再出现干转故障报警。

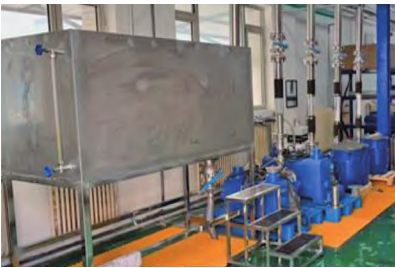
图 3 测试现场和压力数值

新换了一个泵体，其中排气孔加工为 12 mm。安装调试后在同样的环境中进行运转试验，持续 7 个工作日，没有故障报警。运行测试期间不定时数据采集，记录了水泵出口压力数值结果见表格，测试现场和压力数值如图 3 所示。

数据显示，排气孔会对出口压力有一定的影响，随着排气孔直径加大，泵出口压力降低。大排气孔有利于杂物的通过，能减少故障发生率。在 12 mm 的泵体上加载 10 mm 排气孔装置并重复之前测试，测试结果表明 10 mm 的排气孔能够满足抗堵塞及排气功能。综合试验数据以及大量订单参数，最终决

工厂试验台搭建测试的试验装置,排气管设置为直径 8 mm,改进后的污水提升装置连接有透明 PVC 管,方便观察出口水流以及杂物的通过情况,进水管路垂直插入水箱,模拟故障现场的进水方式,利用落差使进入水箱的水流夹杂大量气泡,同时在出口处加装了压力表用于记录出口压力,不定时记录运行时出口管路上的压力数值  $P$ 。根据公司售后及各个现场提供的提供装置的杂物资料,试验准备了湿纸巾、塑料袋、卫生纸、布条以及手套等杂物。由于试

首先采用清水进行试验，起动装置后，水流冲进水箱产生大量气泡，持续运转了 2 h，设备循环启停约 80 次，期间没有故障发生，可以看到排气管内有气泡流通。第二阶段测试，陆续往水箱里投放测试准备的杂物，直至全部进入循环运转后，观测整个装置的运转情况。本身污水提升装置的水泵配置就含带了切割功能，所以从出口处用纱布承接打出的水，发现杂物已经在水泵的切割作用下打成碎片。目测到透明排气管道里积聚了一定量的絮状杂物但是可以看到依然有部分絮状物呈现流动趋向，期间还能看到气泡通过。随着试验时间加长，测试的水源逐渐变浑浊，透明管内的堵塞状况开始无法准确判断，在大约 3 个多小时基本看不到气泡流动，一小时后故障报警。拆卸冲洗管并清理管子里面杂物后再次运行。运转了 3 个工作日没有故障。随后停止测试，重
